# **QUINTA DO MARAJÁ: o Imóvel, a Fonte, a Casa e o Largo do Marajá**

Barbara Irene Wasinski Prado

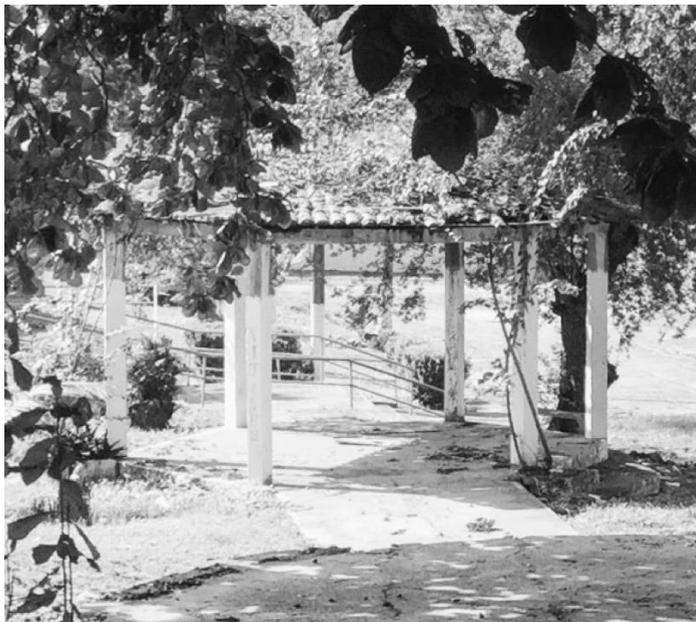
Figura 6 - Imagem do Gazebo existente em 2015, construído sobre uma base de alvenaria e pedra da antiga fonte do Marajá. Foto: BIWP,2015.

Em uma vistoria de campo realizada para verificação e medição dos referidos bens em 2015, constatou-se que a base do gazebo foi construída em concreto com telhado de cerâmica e com uma laje aplicada sobre uma construção de período anterior, e que é da mesma característica material dos desníveis e degraus de outras construções na parte superior do largo, indicando que pode ser a base da Fonte do Marajá

original. Não foi feita prospecção física mais detalhada (escavações, perfurações, demolições parciais, etc.) nessa oportunidade.

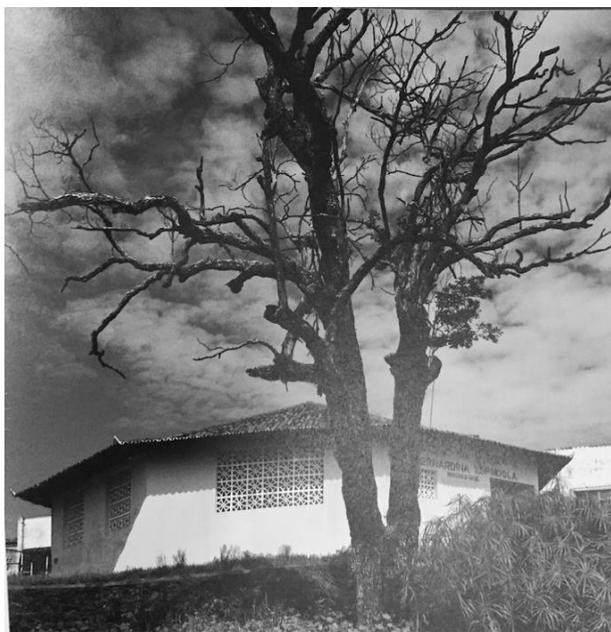
que há alterações dos vãos e acréscimos deles, substituição das folhas lisas em portas e janelas e aplicação de elementos vazados, além da modificação do telhado com beiral largo.

A construção se manteve ao longo do tempo com algumas alterações nas posições e tamanhos de vãos e esquadrias, porém a maior **descaracterização arquitetônica** se deu com a anexação, mais recente (no ano 84) de uma construção de um prédio da escola municipal.

Figura 8- Foto do imóvel à época do tombamento. Fonte: Maranhão (1987).

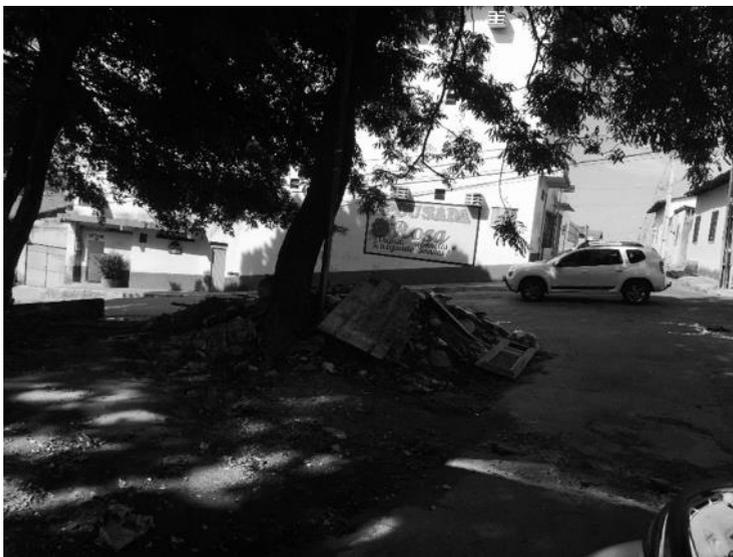
A maior parte do Largo atualmente apresenta pavimentação como rachaduras e buracos, e grande quantidade de lixo e material de demolição depositado por moradores.

Figura 9 - Depósito de lixo e entulho na calçada destruída do Largo. Foto: BIWP, jun.2015.

- a remoção de todos os resíduos, lixo e entulho que são depositados no local, promovendo uma limpeza generalizada;
- a reconstrução de calçadas do entorno e de pisos para circulação pedonal acessível pelo Largo do Marajá, conforme a NBR9050/2004;

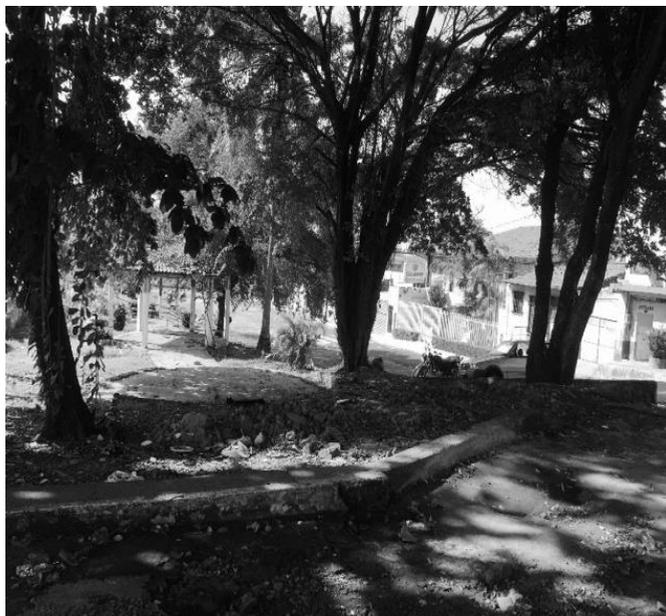
Figura 10-Área de sombreamento sem a utilização da população, apresenta-se deteriorada e sem mobiliário urbano ou iluminação. Foto: BIWP, jun/2015.

- a aplicação de bancos com encosto e bancos sem encosto nos diversos ambientes do Largo para permitir a permanência e o usufruto do público;
- a aplicação de vegetação arbórea ampliando as áreas de sombreamento e a substituição de espécies exóticas-invasoras ou com problemas fitossanitários.

- a aplicação de sinalizações de trânsito no entorno informando os nomes das ruas e logradouros<sup>2</sup> e também os marcos históricos;
- a instalação de iluminação pública distribuída pelo Largo, com postes de concreto e postes metálicos, tubulações enterradas e projeto de iluminação que leve em conta um Fator de Uniformidade da Iluminância (U)

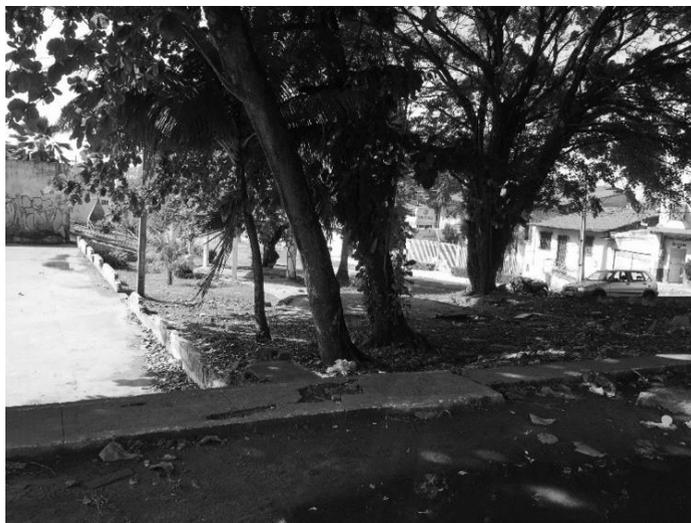
A quadra de esporte não possui alambrado ou proteção para os jogos de bola, necessitando de reformas e equipamento. Não possui nem tabela ou cesta para prática de basquete, trave de gol ou suporte para rede de vôlei e outros jogos. Não possui bancos ou outro mobiliário. A iluminação do Largo é precária.

Figura 11-Quadra poliesportiva sem alambrado e proteção, sem tabela e cesta, sem trave de gol ou suporte para rede de vôlei e outros jogos. Não possui bancos ou outro mobiliário. Fonte BIWP, jun/2015.

- a reconstrução da quadra poliesportiva com aplicação pisos, alambrados de alumínio e iluminação específica para jogos noturnos e as condições de acessibilidade;

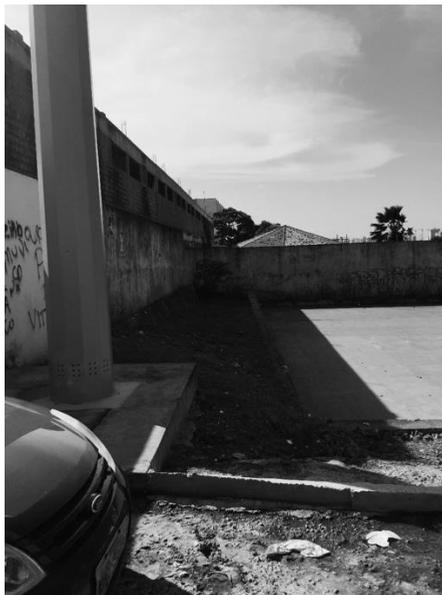
Figura 12- Quadra poliesportiva sem alambrado e proteção, sem tabela e cesta, sem trave de gol ou suporte para rede de vôlei e outros jogos. Não possui bancos ou outro mobiliário. Ao fundo pode-se observar o telhado da CASA. Fonte BIWP, jun/2015.

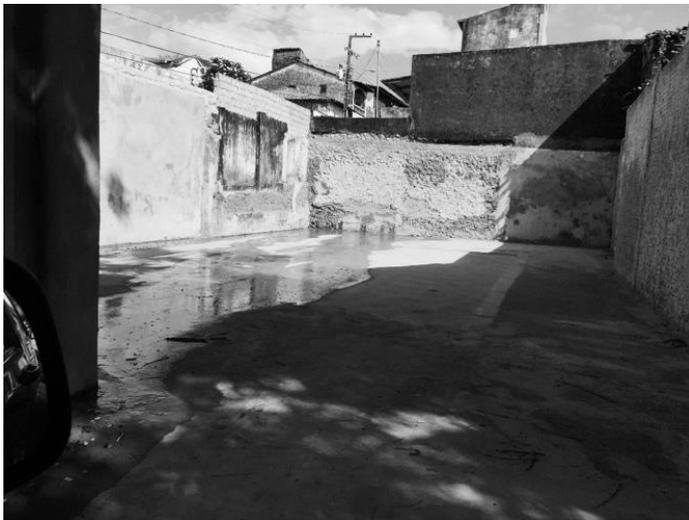
alta do terreno, e vegetação de alagado, nas partes baixas, junto com outras espécies invasoras. Há, especialmente, a presença de diversos pontos em que minam as águas e parte delas escoam pelo meio-fio das ruas e segue até uma canaleta próxima ao final da Rua Celso Magalhães. Os olhos d'água ali existentes ainda conseguem extravasar e alcançar a via pública, porém de forma descontrolada, conforme o Laudo Técnico de Vistoria do Departamento de Patrimônio Histórico, Artístico e Paisagístico da Secretaria de Estado da Cultura, no ano de 2014. Em 2020 há ainda um intenso estado de degradação de todo o conjunto que inclui “praça”, quadra de esportes, escola e fonte. Os olhos d'água aparecem no Largo e fora dele em residências próximas e nas ruas e calçadas do entorno.

Figura 13- As águas minam também em lotes da vizinhança além dos diversos pontos do Largo do Marajá. Fonte: BIWP, jun.2015
