Arborização Urbana

Centro Histórico e Praças de São Luís, Maranhão

Ariadne Enes Rocha
Organizadora

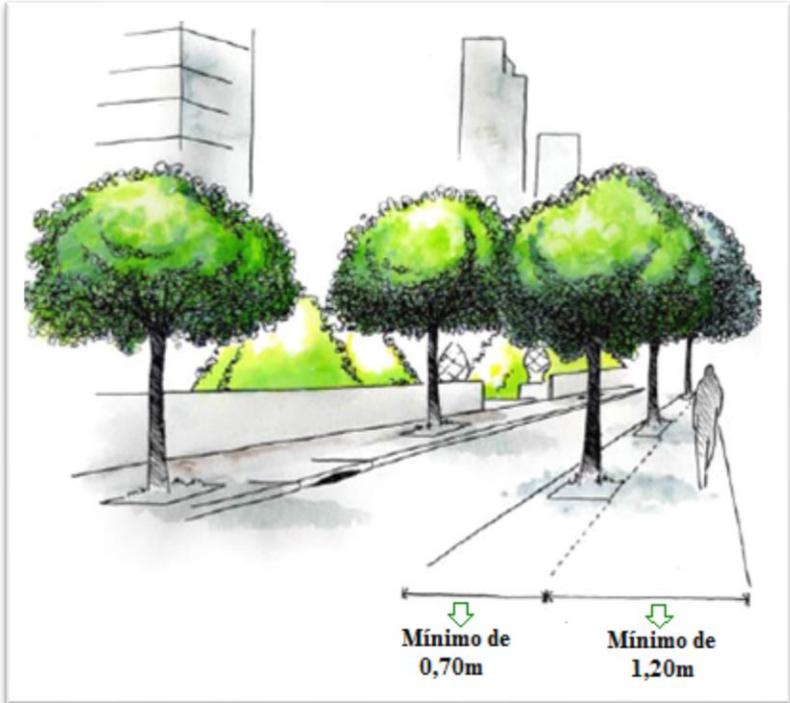
Figura 2. Largura da calçada para arborização.

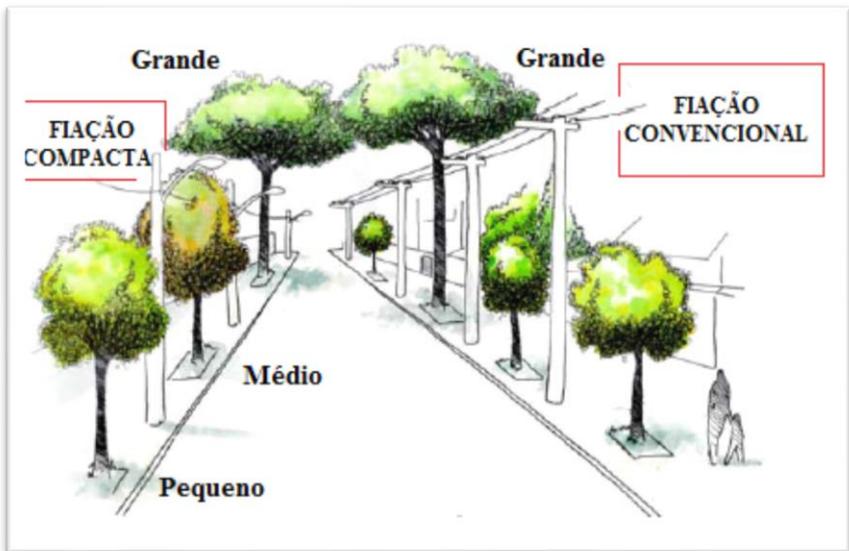
Figura 3. Porte de árvores sob de rede elétrica aérea.

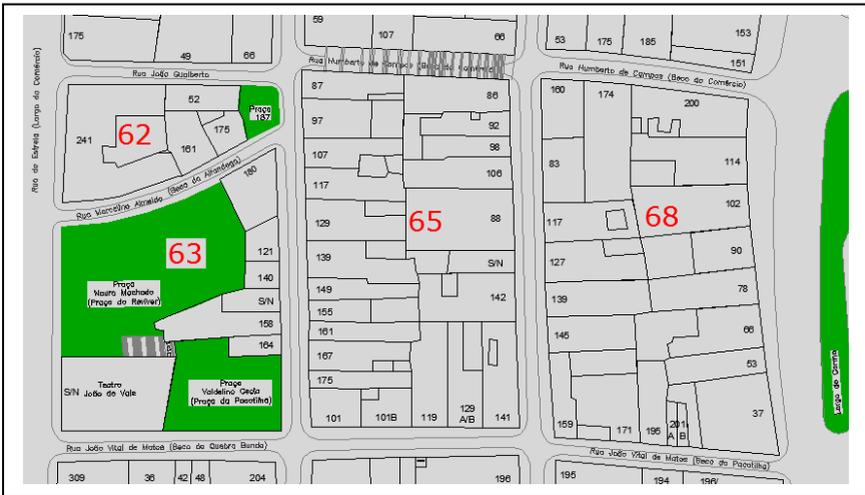
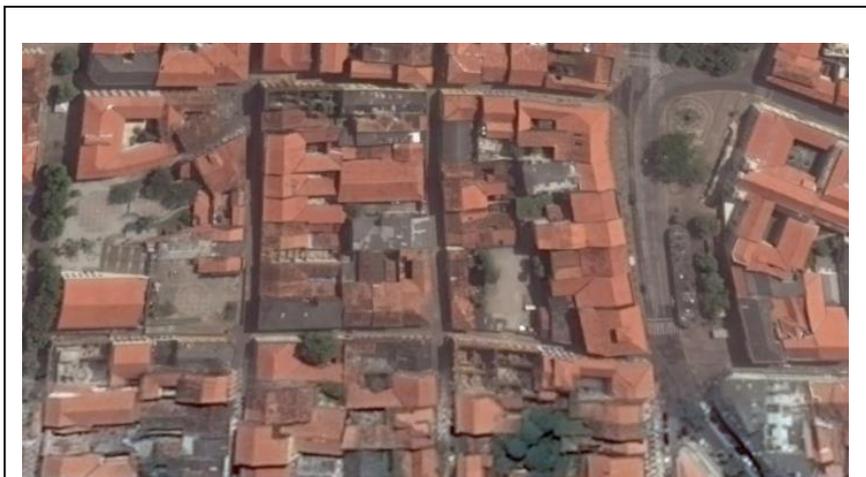
A coleta de dados foi subdividida em campanhas, em que cada uma delas corresponde a uma área do Centro Histórico, inventariada seguindo a orientação de mapas gerados no Google Maps, tendo como referência o mapa da delimitação territorial da área tombada pela UNESCO (Organização das Nações Unidas para Educação Ciência e Cultura), conforme se verifica nas Figuras 4a, 4b, 5a, 5b, 5c, 6a, 6b, 7a e 7b.

Figura 4a. Campanha I. Imagens de satélite e mapas utilizados durante a coleta de dados no Centro Histórico de São Luís - MA.

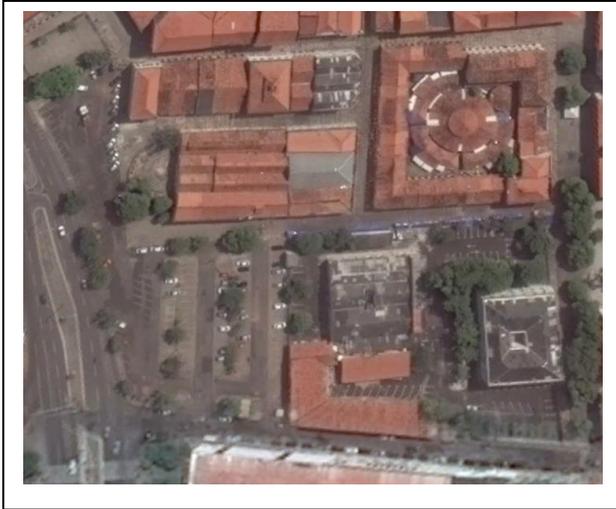
Figura 4b. Campanha I. Imagens de satélite e mapas utilizados durante a coleta de dados no Centro Histórico de São Luís - MA.

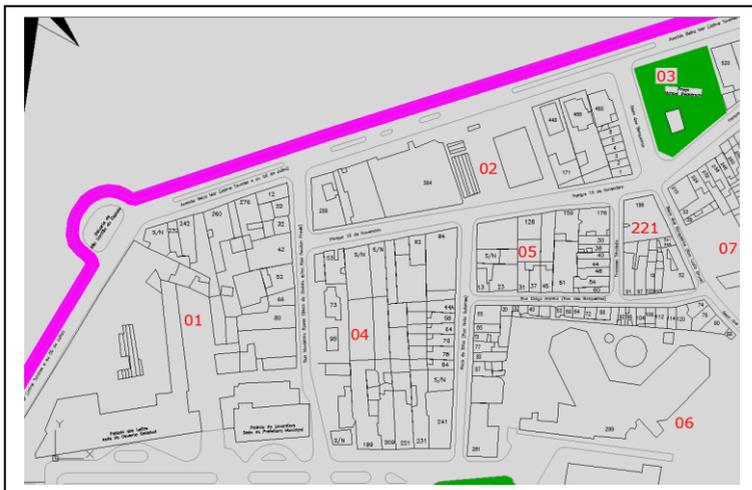
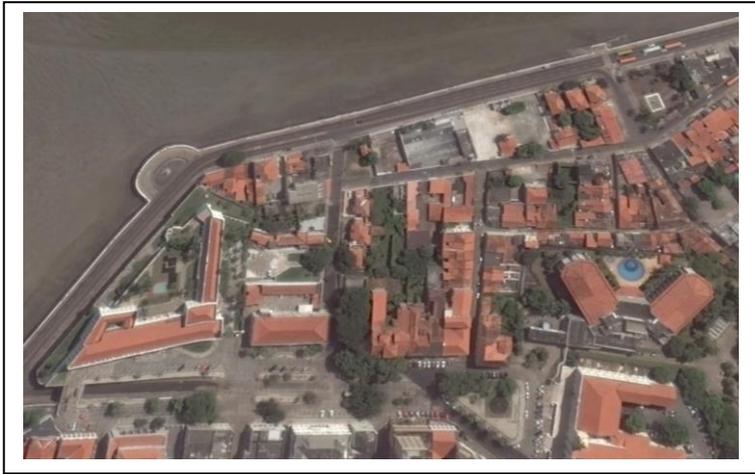
Figura 5a. Campanha II. Imagens de satélite e mapas utilizados durante a coleta de dados no Centro Histórico de São Luís - MA.

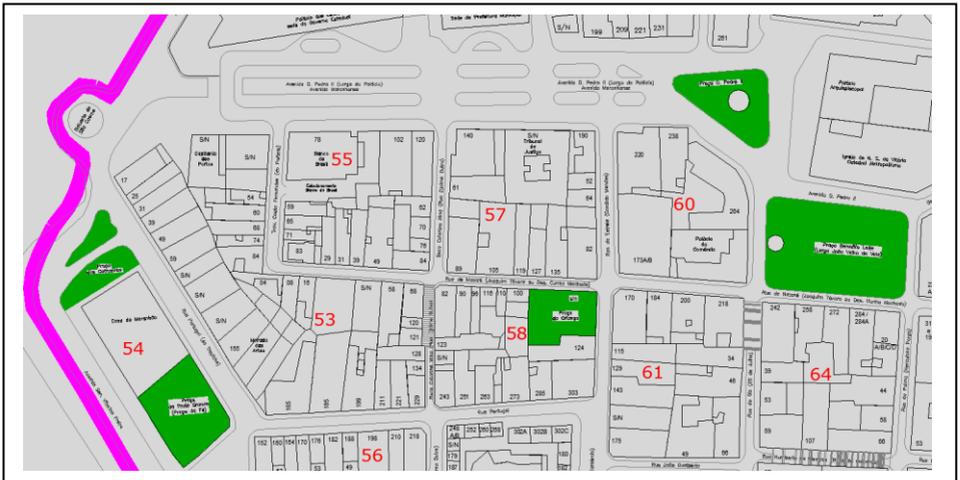
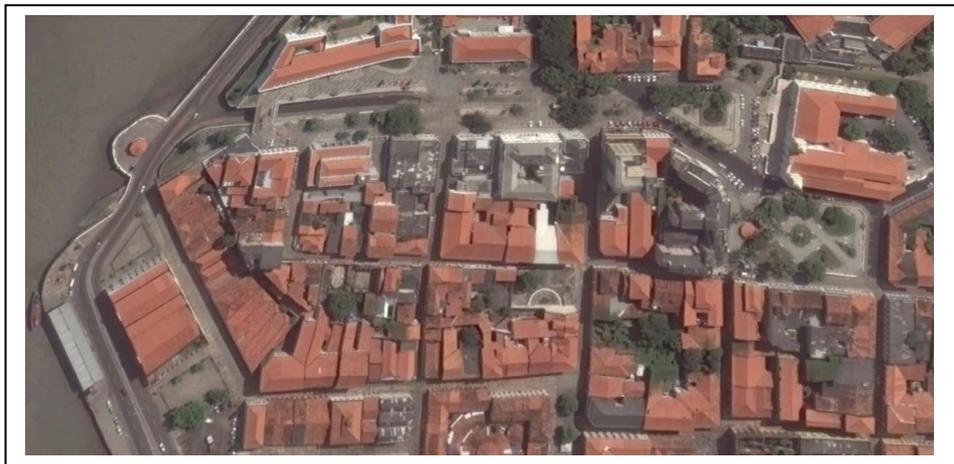
Figura 5b. Campanha II. Imagens de satélite e mapas utilizados durante a coleta de dados no Centro Histórico de São Luís - MA.

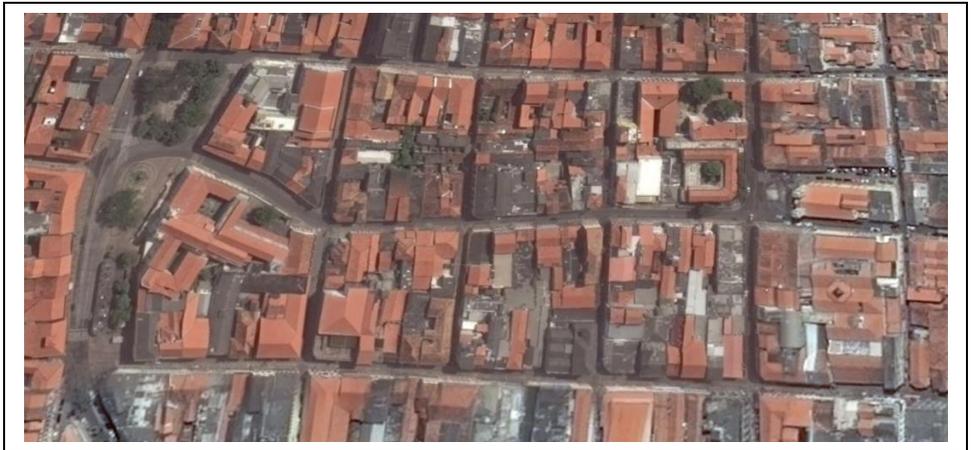
Figura 5c. Campanha II. Imagens de satélite e mapas utilizados durante a coleta de dados no Centro Histórico de São Luís - MA.

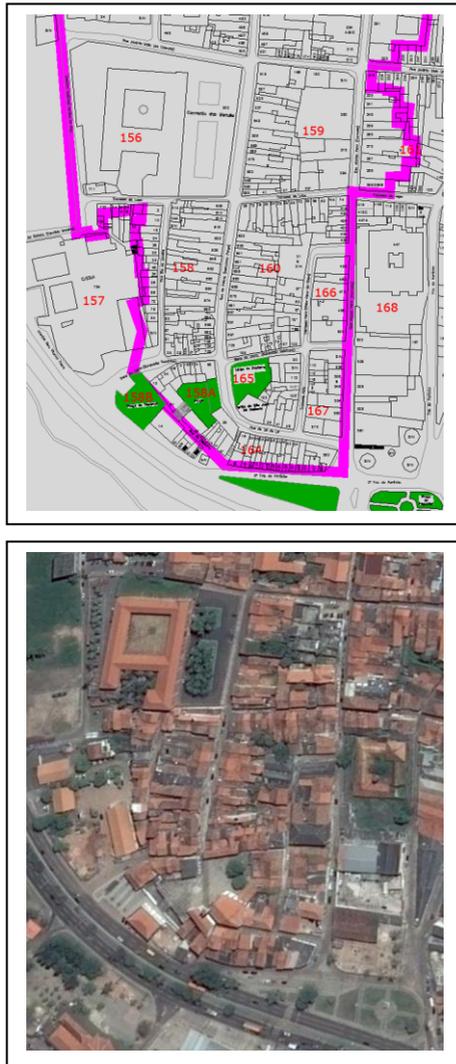
Figura 6b. Campanha III. Imagens de satélite e mapas utilizados durante a coleta de dados no Centro Histórico de São Luís - MA.

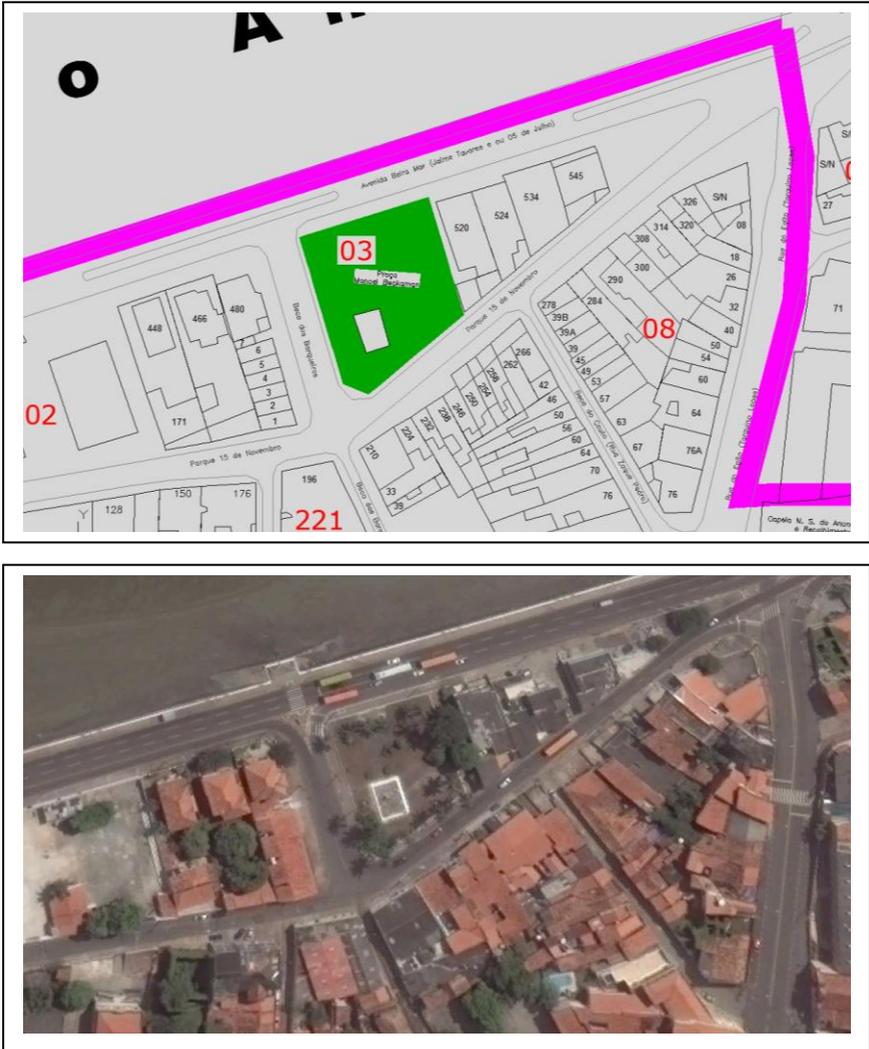
Figura 7a. Campanha IV. Imagens de satélite e mapas utilizados durante a coleta de dados no Centro Histórico de São Luís - MA.

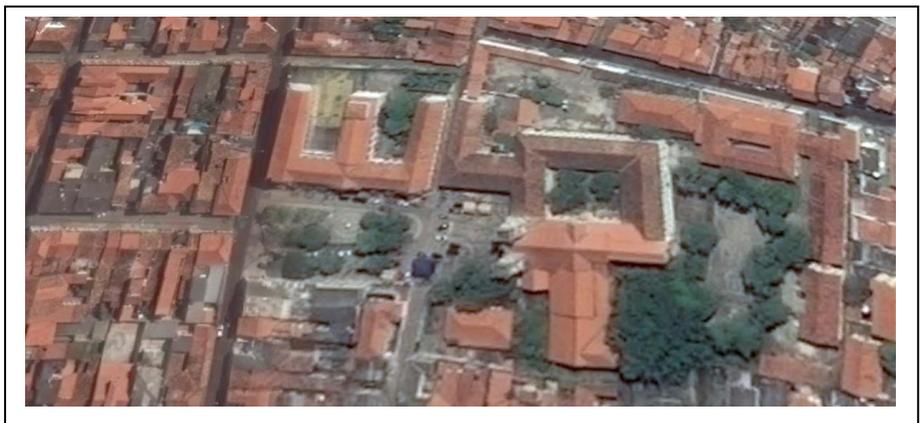
Figura 7b. Campanha IV. Imagens de satélite e mapas utilizados durante a coleta de dados no Centro Histórico de São Luís - MA.

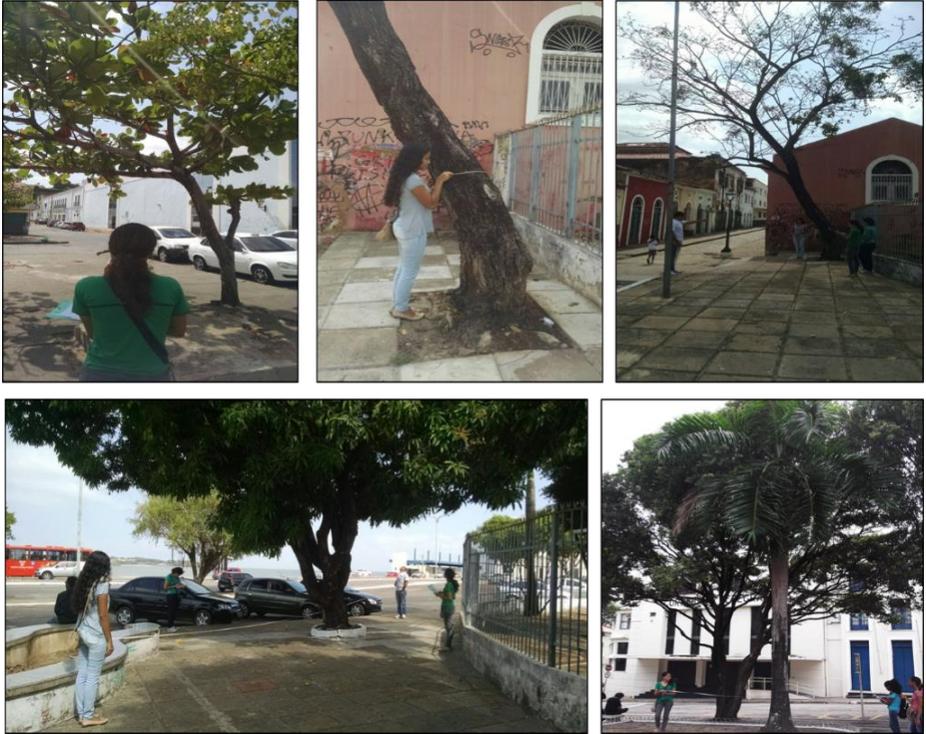
Figura 8. Equipe trabalhando na coleta de dados realizada no Centro Histórico de São Luís - MA.

A coleta de dados em campo foi realizada de setembro a novembro de 2015. Os dados coletados foram tabulados no *software* Microsoft Office Excel 2010. Os espécimes foram classificados em famílias de acordo com o sensu *Angiosperm Phylogeny Group III, 2009* (APG III, 2009), para verificação dos binômios, autores corretos e famílias.

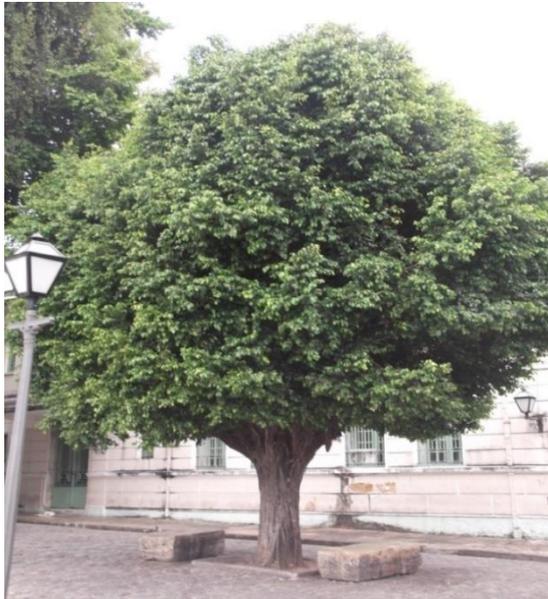
A espécie exótica encontrada com maior representatividade foi o *Ficus benjamina* L. (ficus) com 31 indivíduos (11,88%), estando fora do padrão proposto por Marins et al. (2014). Os autores recomendam não exceder mais que 10% do total de indivíduos de uma mesma espécie e 30% de uma mesma família botânica.

Figura 11. *Ficus benjamina* L. na Rua da Estrela. Espécie exótica com maior número de indivíduos encontrada no Centro Histórico de São Luís - MA.

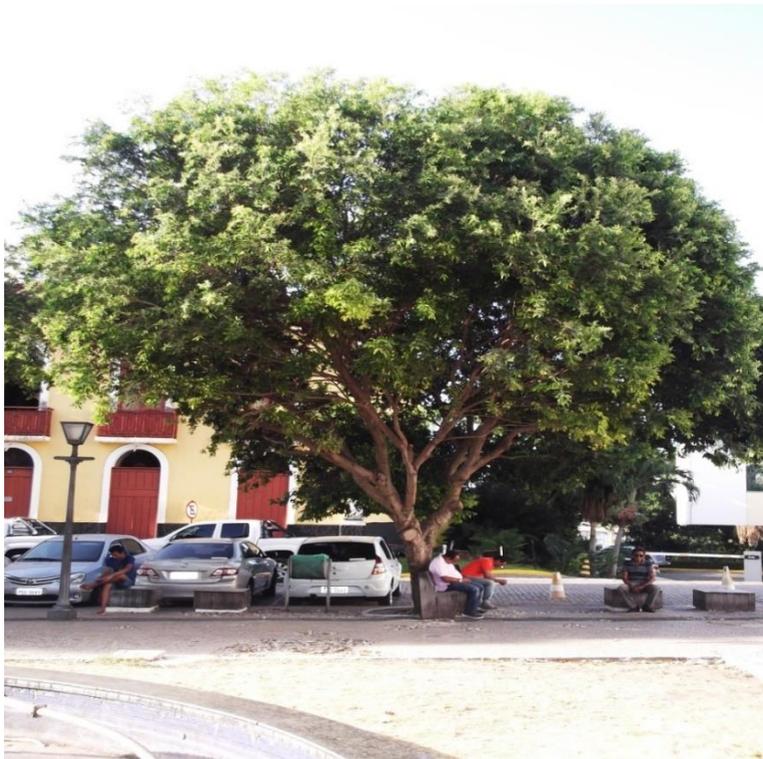
Já a espécie nativa com maior representatividade encontrada no Centro Histórico de São Luís foi a *Licania tomentosa* (Benth) Fritsch (oiti), com 34 indivíduos (13,03%). A utilização de espécies nativas em áreas urbanas deve ser incentivada com o intuito de proteger e valorizar a flora local (Figura 12).

Figura 12. Oitizeiro (*Licania tomentosa* (Benth) Fritsch) na Praça D. Pedro II. Árvore nativa com maior número de indivíduos encontrada no Centro Histórico de São Luís - MA.

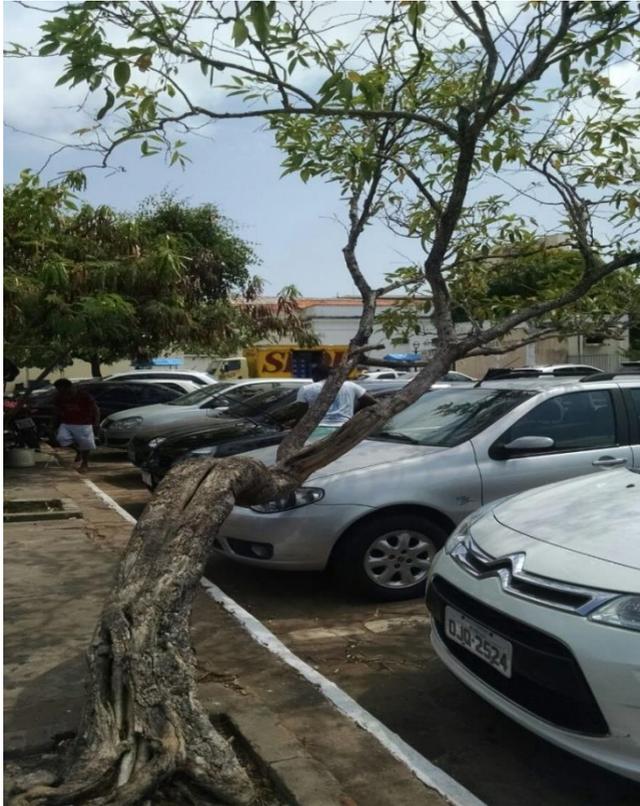
Figura 16. Sombreiro (*Clitoria fairchildiana* R. A. Howard) necessitando de poda drástica no Estacionamento da Praia Grande, no Centro Histórico de São Luís - MA

Sabe-se que essa última deve ser evitada, sendo a sua utilização permitida apenas em situações emergenciais ou quando precedida de parecer técnico de funcionário municipal autorizado (MATTER, 2012). Porém, segundo Moraes e Machado (2014), tal prática pode ser evitada quando os moradores, no caso os frequentadores e trabalhadores locais, cuidam da arborização existente, como mostra um estudo realizado por Melo et al. (2007), na cidade

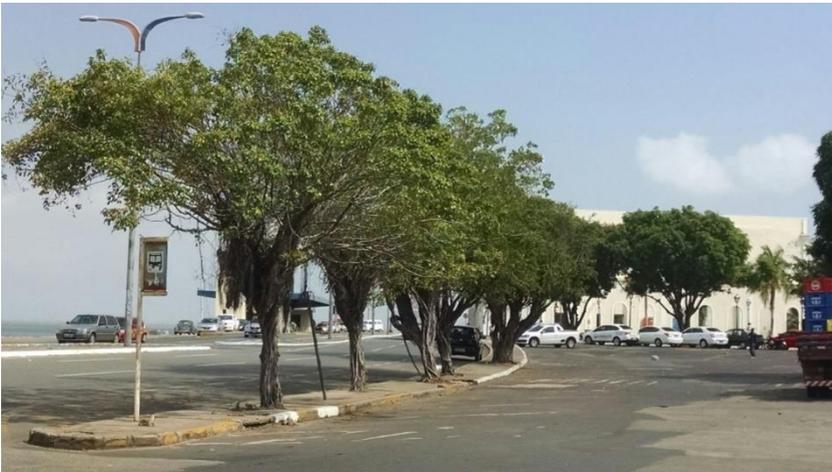
São Luís possui ainda, cerca de 50 árvores tombadas pelo Patrimônio Histórico Estadual, o que as torna imunes ao corte. Essas árvores ficam nos principais pontos turísticos da cidade, como os ficus (*Ficus benjamina* L.) na Beira-Mar.

Figura 17. Ficus (*Ficus benjamina* L.) tombadas na Avenida Beira-Mar no Centro Histórico de São Luís - MA.

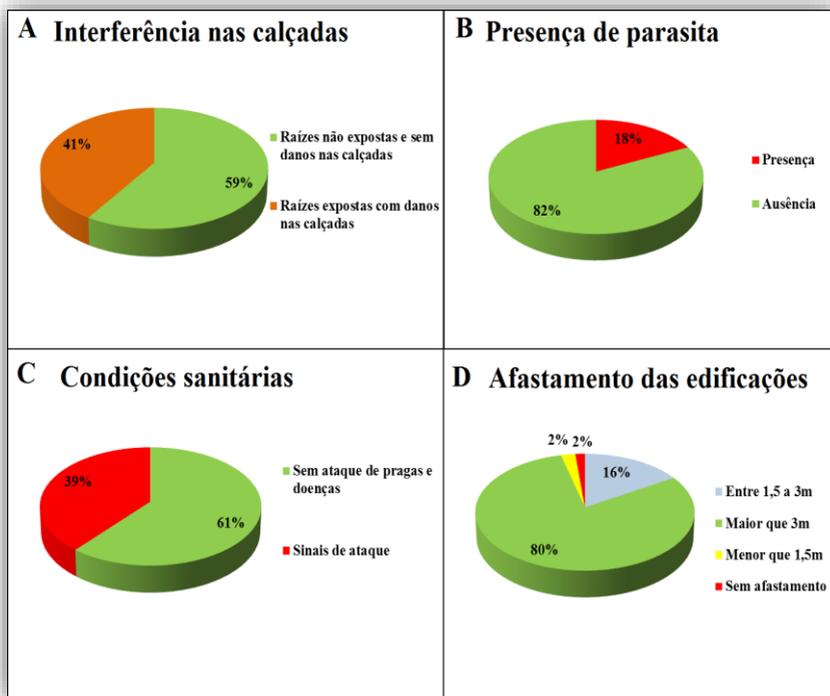
Figura 18. Aspecto da arborização do Centro Histórico de São Luís - MA, quanto a (o): Interferência nas calçadas (A); Presença de parasita (B); Condições sanitárias (C); Afastamento das edificações (D).

Com relação à interferência nas calçadas, 154 indivíduos (59%) não apresentaram raízes expostas, e 107 (41%) apresentaram raízes expostas causando danos às calçadas (Figura 18A). Dentre as espécies que mais causaram danos, destaca-se o *Ficus* (*Ficus benjamina* L.) que, apesar de ser muito cultivada na arborização urbana, não é adequada para vias públicas, pois pode ocasionar problemas como rachaduras no calçamento e em construções, devido ao crescimento de suas raízes (DAMO et al., 2015). Os mesmos autores também

encontraram essa espécie em número elevado causando danos nas calçadas da cidade de Rio Grande - RS.

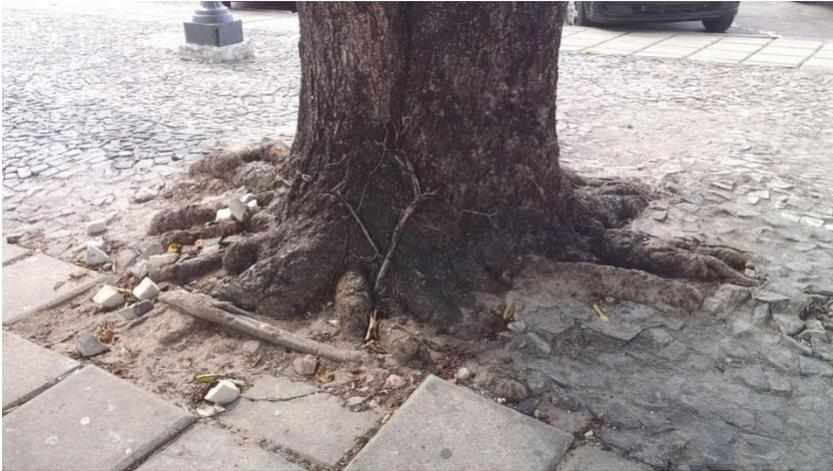
Figura 19. Raiz de mangueira (*Mangifera indica* L.) causando danos em calçada na Praça da Fé no Centro Histórico de São Luís - MA.

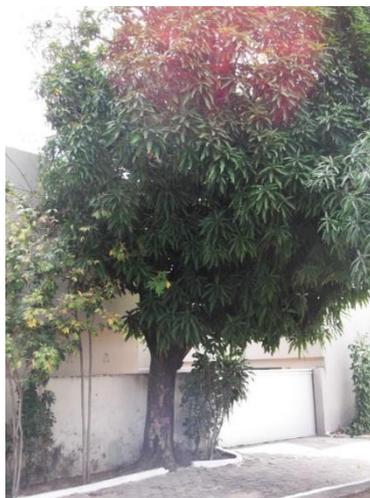
Para o afastamento das árvores das edificações, 42 indivíduos (16%) estavam afastados num espaço compreendido entre 1,5m a 3m, 209 (80%) num espaço maior que 3m, 6 (2%) estavam afastadas num espaço menor 1,5m e, por fim, 4 (2%) não apresentavam afastamento (Figura 18D).

Figura 21. Mangueira (*Mangifera indica* L.) sem afastamento da edificação, presente na Praça Manoel Beckman no Centro Histórico de São Luís - MA.

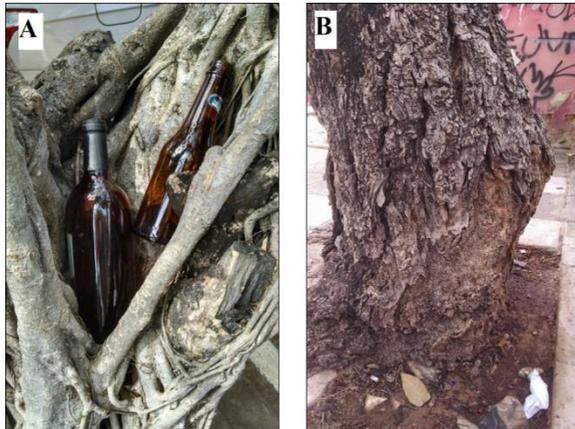
Figura 22. Lixo depositado na bifurcação de uma árvore (A) e raiz danificada devido à sua utilização como "banheiro químico" (B) presentes no Centro Histórico de São Luís - MA.

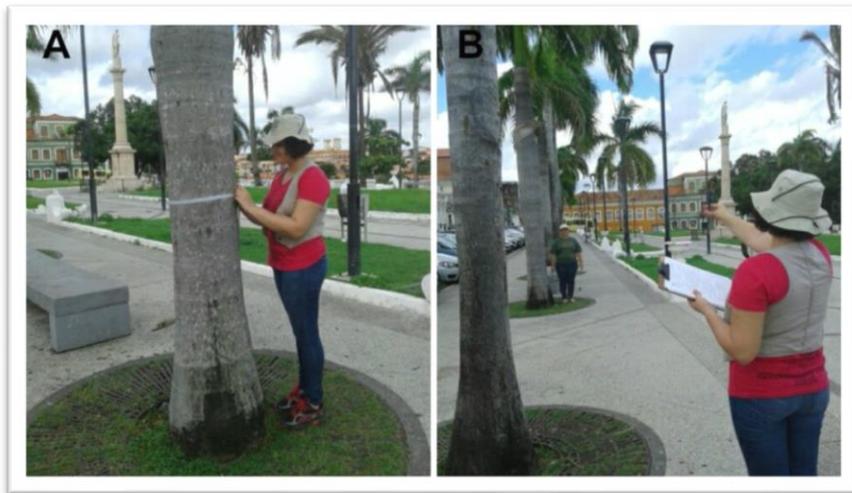
Figura 10. Mensuração da circunferência à altura do peito (CAP) (A) e da altura total (B) em Palmeira Imperial (*Roystonea oleracea*(Jacq.) O.F. Cook) na Praça Gonçalves Dias, Centro da Cidade de São Luís - MA.

Ademais, foi identificada a origem, como exótica ou nativa, o hábito, como arbóreo ou palmeira, e o uso de cada um. Foi mensurado o CAP (circunferência à altura do peito) (Figura 15), a altura do fuste (hf), ou seja, a altura da primeira bifurcação, considerando-se para classificação as classes I ($0,0 \leq hf < 1,8$ m), II ($1,81$ m $\leq hf < 3,6$ m) e III ($3,6$ m $\leq hf$), e a altura total, que foi obtida por meio da técnica da projeção de ângulos, se considerado para classificação o método adaptado de Santos e Teixeira (2001), no qual pequeno porte são plantas com altura entre 1,01 m e 3 m, médio porte são plantas com altura entre 3 m e 6 m e grande porte são plantas com mais de 6m (Figura 10). Os autores referidos consideram plantas com altura inferior a 1 m mudas.

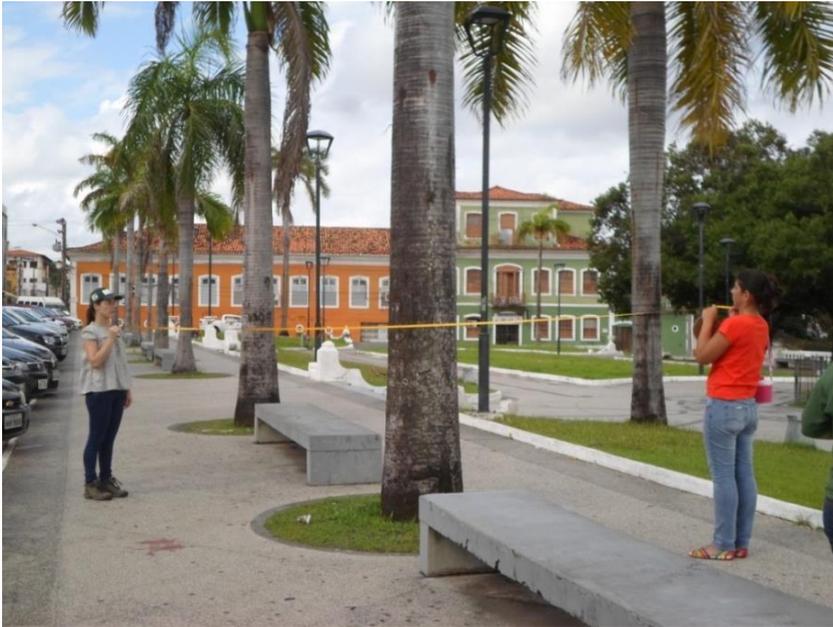
Figura 11. Mensuração do porte da copa em Palmeira Imperial (*Roystonea oleraceae*) na Praça Gonçalves Dias, Centro da Cidade de São Luís - MA.

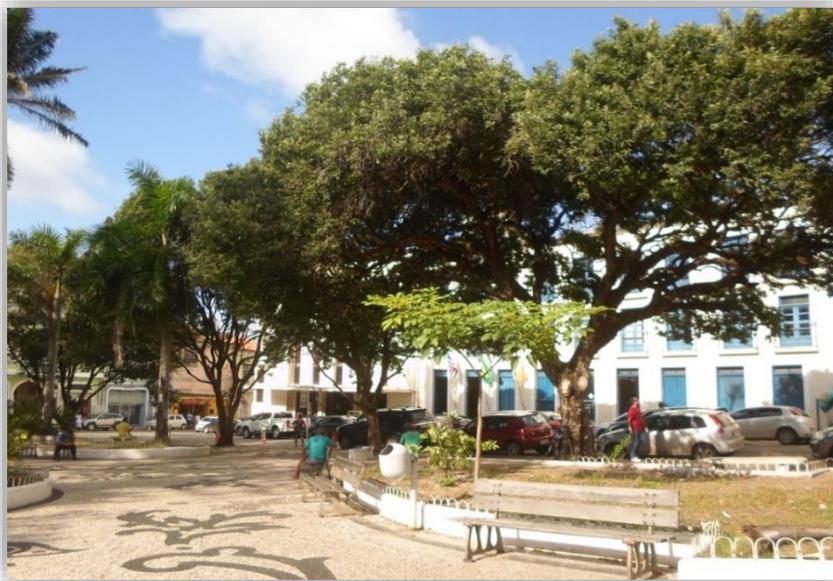
Figura 29. Exemplares de *Licania tomentosa* ao redor da Praça João Lisboa, Centro da Cidade de São Luís - MA/Brasil, 2016.

praça, estando todos os indivíduos plantados ao seu redor, disposição semelhante à encontrada na Praça João Lisboa (Figura 29). Em relação ao seu uso na arborização, de acordo com o manual da Cemig essa árvore fornece ótima sombra devido a sua copa arredondada e densa, sendo ideal para locais como: praças, parques, estacionamentos, e mesmo em passeios e canteiros separadores de pistas (MARTINS et. al., 2011).

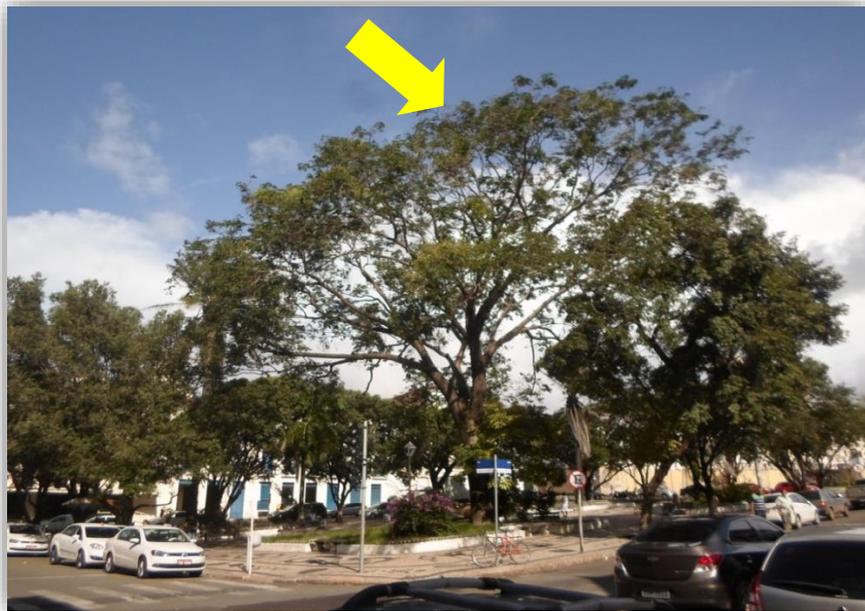
Figura 32. *Albizia julibrissin* de 17,25 m localizada na Praça João Lisboa, Centro da Cidade de São Luís - MA/Brasil, 2016.

O maior indivíduo de todo o estudo foi amostrado na Praça João Lisboa, uma *Albizzia julibrissin* de 17,25 m (Figura 37). Esse local também foi o detentor da segunda maior média das alturas dos indivíduos, que é 9,84 m. A categoria grande porte foi representada nessa praça por 19 indivíduos, 90,48% do total, e a médio porte por 2 indivíduos, 9,52% do total (Figura 32), sendo o menor deles uma *Tabebuia sp.* de 5,81 m.

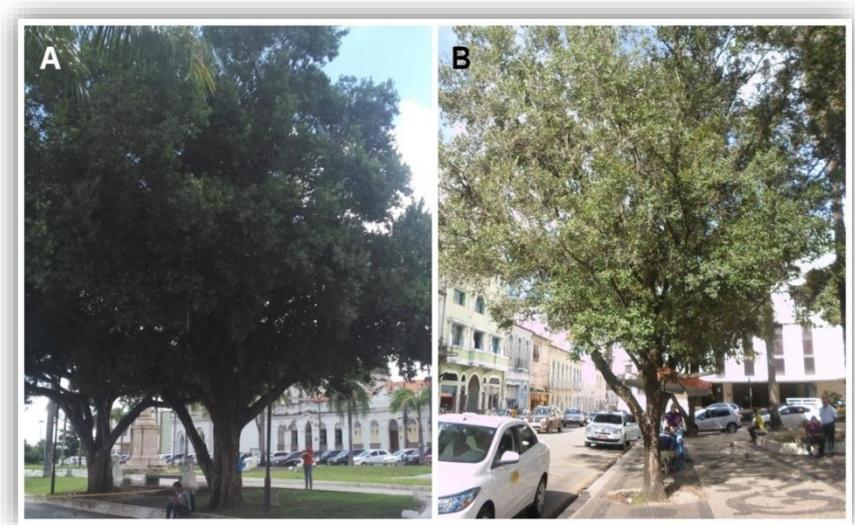
As Praças João Lisboa e Gonçalves Dias apresentaram elevados percentuais de indivíduos da classe I (Figura 35), provavelmente como resultado do uso de mudas fora dos padrões e da falta de manutenção dessa vegetação durante seu crescimento. Já as Praças Benedito Leite e José Moreira tiveram seus indivíduos predominantemente pertencentes às classes II e III (Figura 36), indicio de que maiores cuidados foram dispensados às árvores desses locais.

Figura 35. Exemplos de *Licania tomentosa* nas Praças Gonçalves Dias (A) e João Lisboa (B) com baixa altura do fuste (classe I), Centro da Cidade de São Luís - MA/Brasil, 2016.

De acordo com o manual de arborização da Cemig o tronco da *Licania tomentosa* é reto, normalmente curto, ramificado a baixa altura, podendo causar conflitos. Por esse motivo, ao se escolher essa espécie para arborizar, todos os cuidados de manejo devem ser tomados, especialmente as podas de condução e de levantamento, quando se for corrigir o manejo inadequado de vegetação já implanta (MARTINS et. al., 2011).

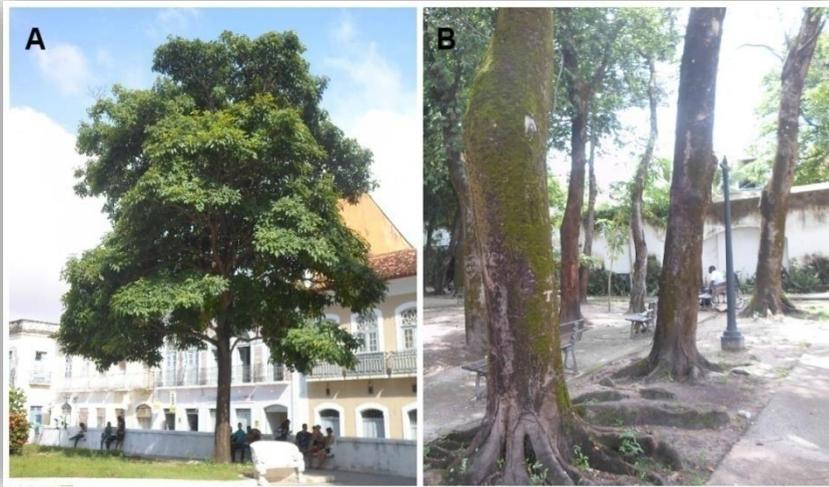
Figura 36. Exemplar de *Handroanthus heptaphyllus*, na Praça Benedito Leite (A) e caules de *Adenantha pavonina* na Praça José Moreira (B), pertencentes às classes II e III, respectivamente, Centro da Cidade de São Luís - MA/Brasil, 2016.

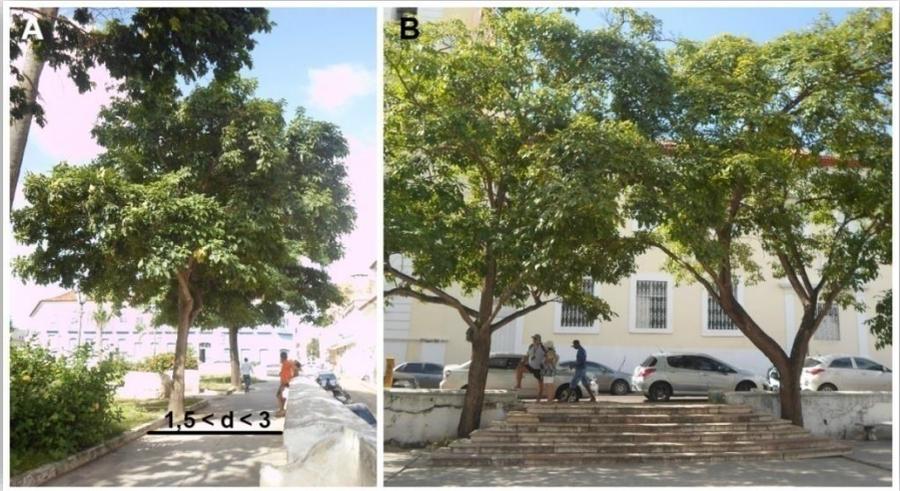
Na Praça Benedito Leite, 70,83% das árvores (17 indivíduos) amostradas estavam a um afastamento superior a 3 m (Figura 40). Todavia, 16,67% (7 indivíduos) estavam a uma distância entre 1,5 m e 3 m, valor expressos por árvores próximas ao parapeito e coreto da praça, 4,17% (1 indivíduo) a uma distância inferior a 1,5 m do parapeito, e 8,33% (2 indivíduos) não apresentaram afastamento nenhum do parapeito, estando encostadas nele (Figura 41).

Figura 41. *Handroanthus impetiginosus* e *Handroanthus heptaphyllus* observadas na Praça Benedito Leite, a uma distância (d) entre 1,5 m e 3 m do parapeito da praça (A) e sem nenhum afastamento do parapeito (B), Centro da Cidade de São Luís - MA/Brasil, 2016.

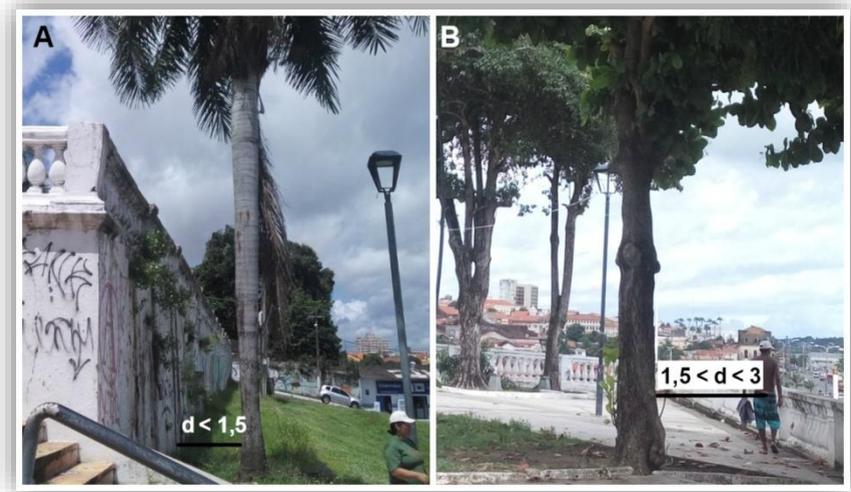
A maior parcela das árvores da Praça Gonçalves Dias, 41 indivíduos, foi encontrada a um afastamento superior a 3 m do parapeito da praça, o que corresponde a 89,13% do total (Figura 40). À distância de 1,5 a 3 m foram encontrados 2 indivíduos (4,35%), uma *Terminalia catappa* e uma *Manilkara bidentata*, e a distância menor que 1,5 m foram encontrados 3 indivíduos (6,52%), todos três da espécie *Roystonea oleracea* (Figura 42). Não foi observada nenhuma árvore sem nenhum afastamento.

Figura 42. *Roystonea oleracea* a uma distância (d) menor que 1,5 m do muro/parapeito (A) e *Terminalia catappa* com afastamento entre 1,5 e 3 m do parapeito (B), observadas na Praça Gonçalves Dias, Centro da Cidade de São Luís - MA/Brasil, 2016.

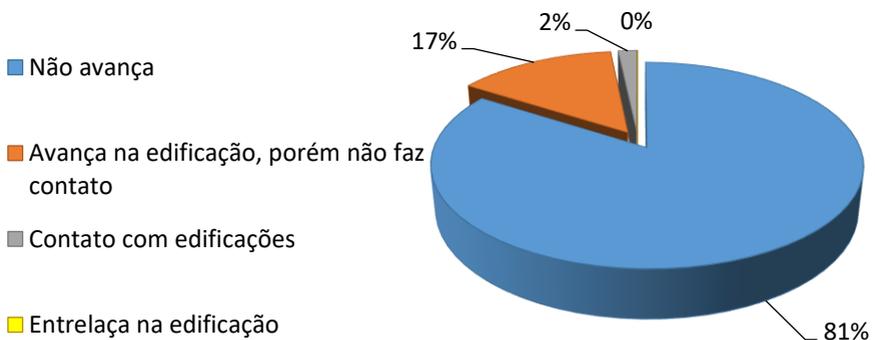
Ao se avaliar o avanço das copas nas edificações, constatou-se que 81% de todos os indivíduos analisados não avançam nas edificações, o que equivale a 97 indivíduos (Figura 43). Os 22 indivíduos restantes apresentam algum avanço, sendo que 17% avançam na edificação, porém sem fazer contato e 2% fazem contato com as edificações. Não foi identificada nenhuma árvore entrelaçada à edificação.

Figura 43. Percentual referente ao avanço das copas das árvores nas edificações observadas nas áreas verdes tombadas do Centro da Cidade de São Luís - MA/Brasil, 2016.

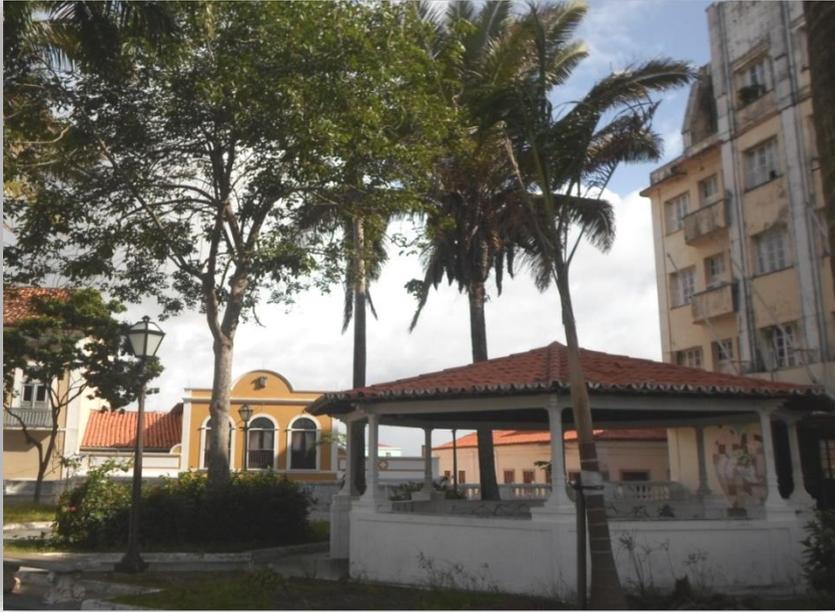
Figura 45. *Handroanthus heptaphyllus* com copa avançando sobre o coreto da Praça Benedito Leite, Centro da Cidade de São Luís - MA/Brasil, 2016.

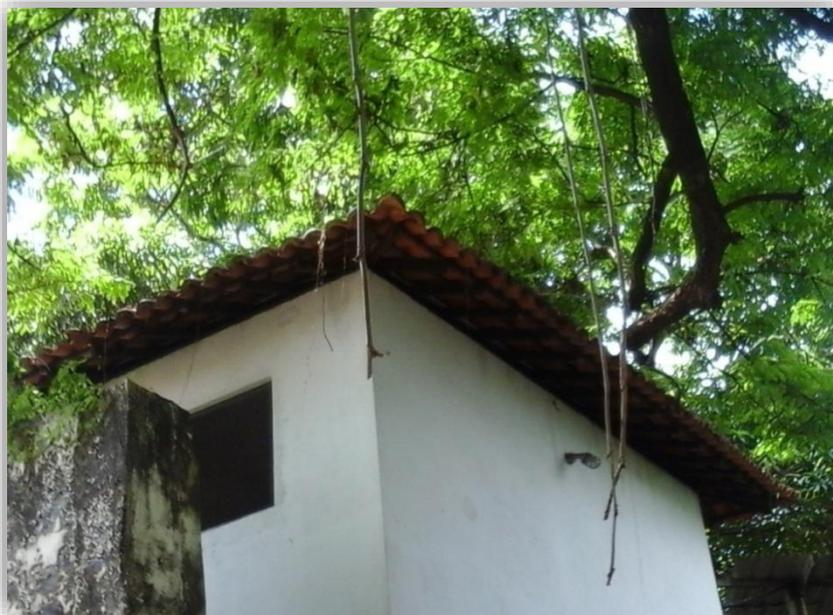
Figura 46. Copa de *Adenanthera pavonina* fazendo contato com edificação localizada atrás da Praça José Moreira, Centro da Cidade de São Luís - MA/Brasil, 2016.

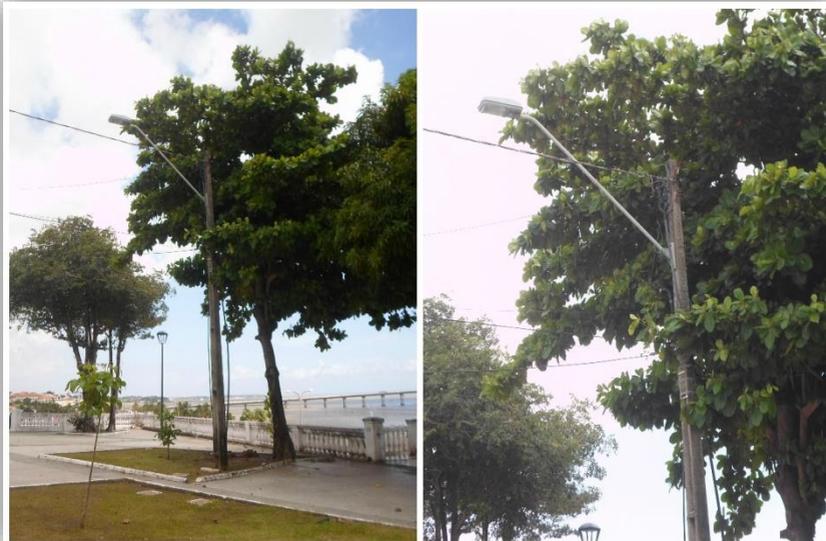
O conflito da *Terminalia catappa* não é somente com a fiação, mas também com o poste ao qual ela está ligada (Figura 49). A árvore está inserida na borda do canteiro, o que poderia indicar que seu nascimento foi espontâneo, fato que justificaria a inadequação da localização dela em relação à rede elétrica. Entretanto medidas de manejo, como realização de poda adequada, ou alterações na rede elétrica, como substituição da rede convencional por uma compacta ou subterrânea, ou substituição das luminárias de braço tradicional por luminárias de braço longo no poste, remediariam o problema.

Figura 49. Fiação e poste em conflito com exemplar de *Terminalia catappa* na Praça Gonçalves Dias, Centro da Cidade de São Luís - MA/Brasil, 2016.

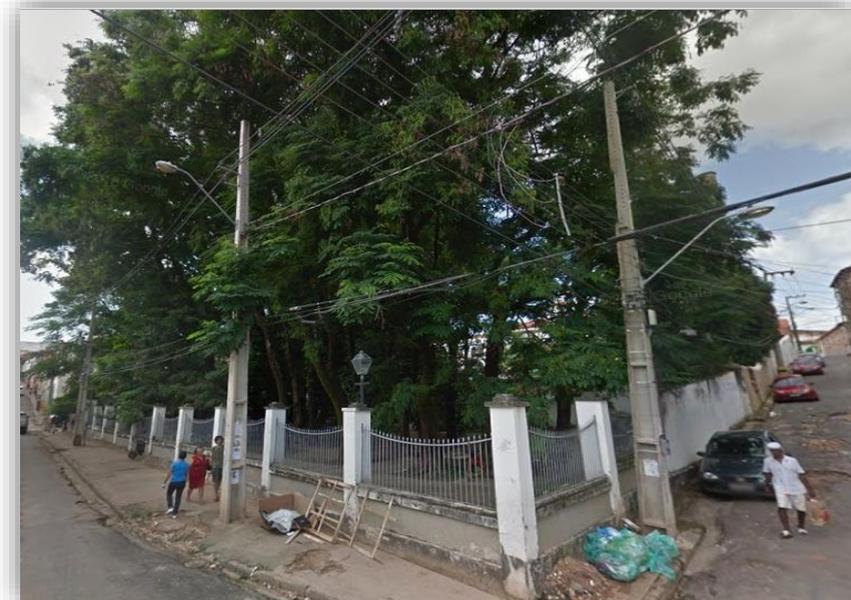
Figura 50. Fiação e poste das vias em conflito com exemplar de *Adenanthera pavonina* na Praça José Moreira, Centro da Cidade de São Luís - MA/Brasil, 2016.

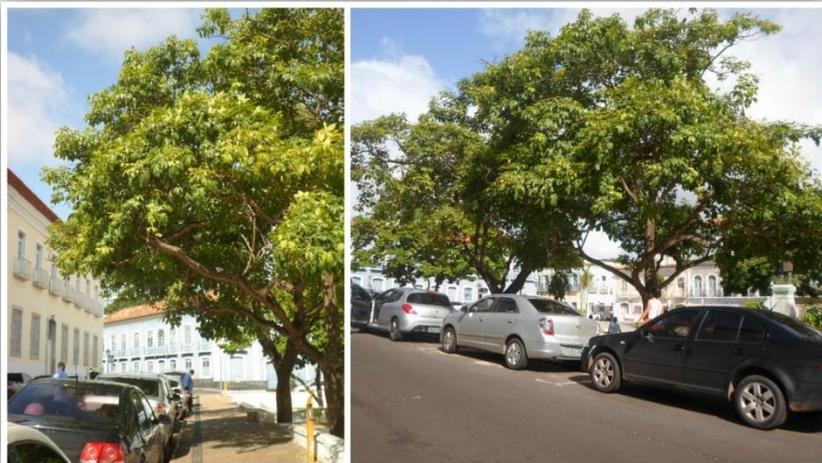
A necessidade de poda na Praça Benedito Leite é devido à invasão da rua por galhos das árvores *Handroanthus impetiginosus* e *Handroanthus heptaphyllus* (Figura 52). Ao invadir a rua, os galhos impedem o trânsito e estacionamento de veículos maiores. Se não forem feitas podas de correção, os galhos continuarão a crescer, ocupando mais espaço. Caso esses galhos tornem-se senescentes ou sejam quebrados por ação natural ou antrópica, sua queda danificaria os veículos estacionados, podendo machucar quem estiver no local.

Figura 52. Copa de *Handroanthus impetiginosus* e *Handroanthus heptaphyllus* invadindo a área da Avenida Pedro II, Centro da Cidade de São Luís - MA/Brasil, 2016.

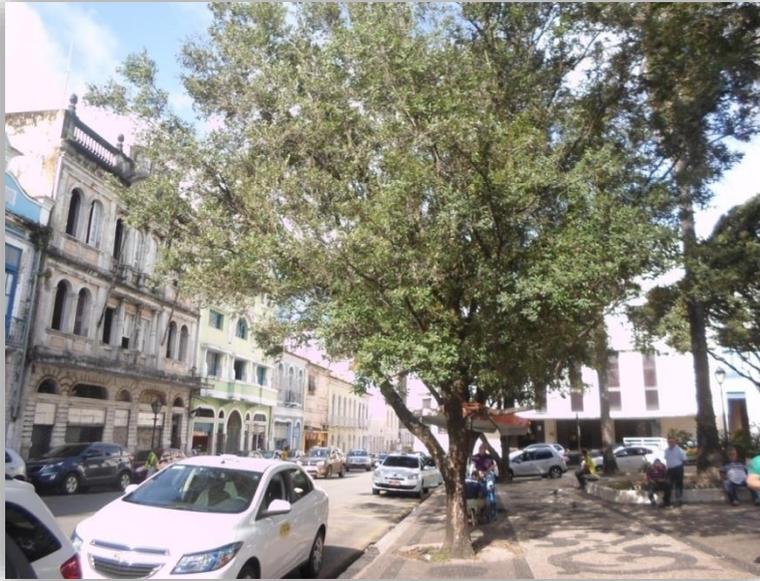
a baixa altura causam problemas de visibilidade da sinalização de trânsito, quando estão presentes em áreas urbanas (MARTINS et. al., 2011).

Figura 54. Copa de *Licania tomentosa* invadindo a área da Rua do Sol, Centro da Cidade de São Luís - MA/Brasil, 2016.

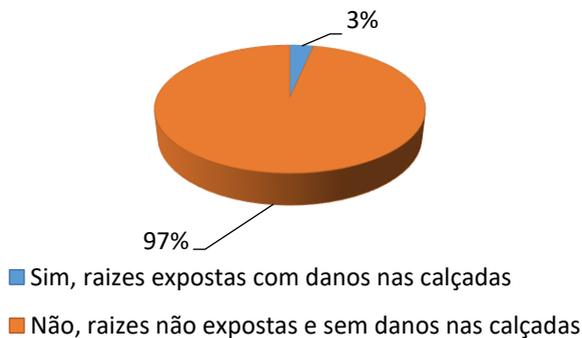
A caracterização quanto à interferência das árvores nas calçadas, demonstrou que 97% não apresentam raízes expostas e não causam danos nas calçadas, logo não interferem nas calçadas, e apenas 3% dos indivíduos possuem raízes expostas que ocasionam danos nas calçadas (Figura 55).

Figura 55. Percentual referente à interferência nas calçadas causada pelas raízes dos indivíduos observados nas áreas verdes tombadas do Centro da Cidade de São Luís - MA/Brasil, 2016.

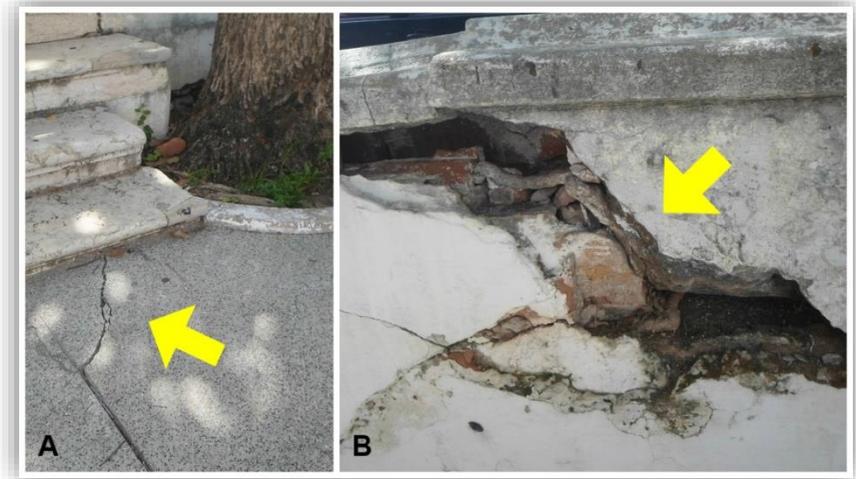
Figura 57. Danos causados por raízes de *Handroanthus impetiginosus* na calçada (A) e *Handroanthus heptaphyllus* no parapeito (B) na Praça Benedito Leite, Centro da Cidade de São Luís - MA/Brasil, 2016.

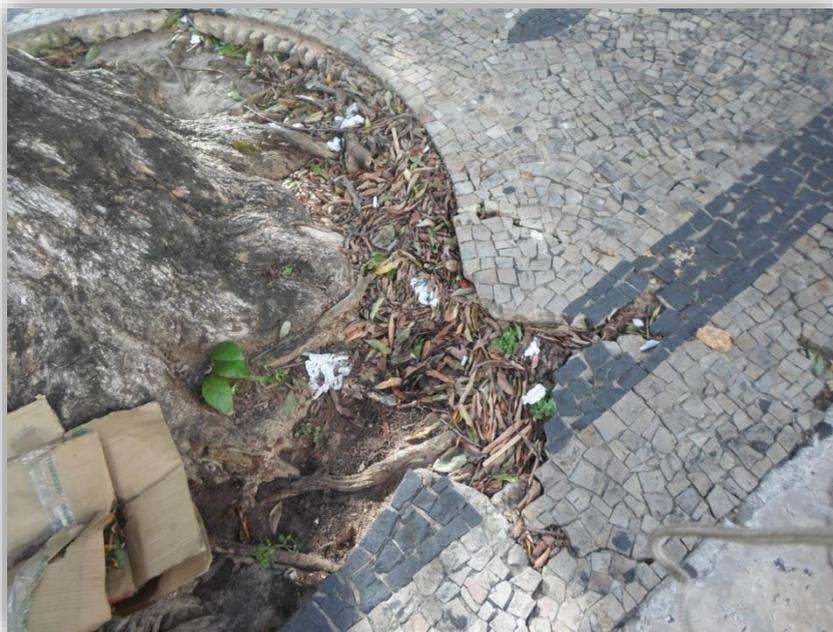
Figura 58. Danos causados por raízes de *Licania tomentosa* na calçada da Praça João Lisboa, Centro da Cidade de São Luís - MA/Brasil, 2016.

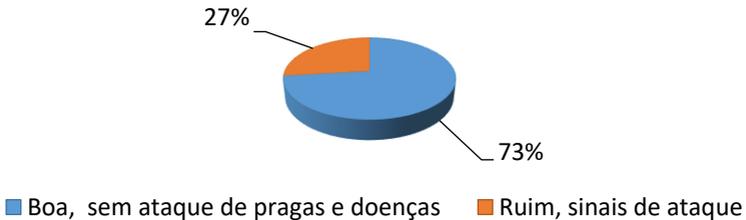
Na caracterização dos indivíduos quanto às condições sanitárias, observou-se que 73% (87 indivíduos) estão em boas condições fitossanitárias, não apresentando ataque de pragas e doenças, enquanto 27% (32 indivíduos) estão com condição sanitária ruim, apresentando indícios de ataque (Figura 59).

Figura 59. Percentual referente às condições sanitárias dos indivíduos observados nas áreas verdes tombadas do Centro da Cidade de São Luís - MA/Brasil, 2016.

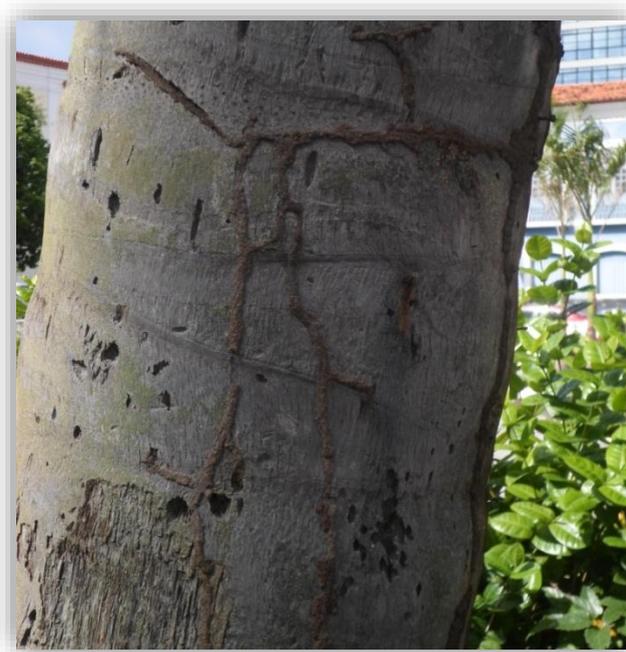
Figura 61. *Attalea speciosa* atacada por cupins na Praça Benedito Leite, Centro da Cidade de São Luís - MA/Brasil, 2016.

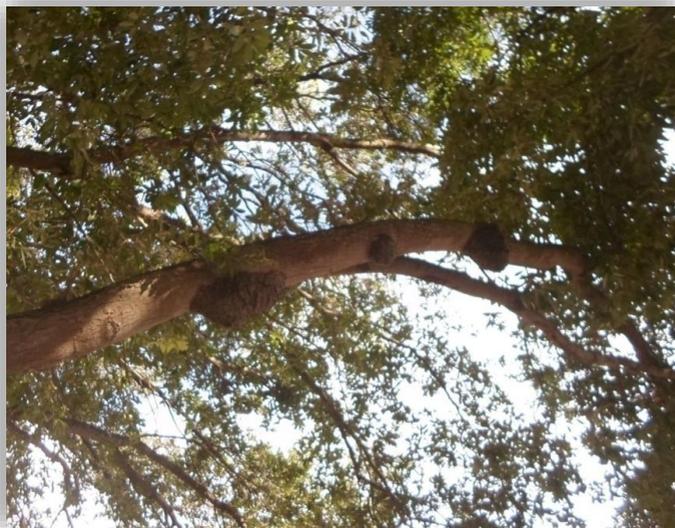
Figura 62. *Licania tomentosa* atacada por cupins na Praça João Lisboa, Centro da Cidade de São Luís - MA/Brasil, 2016.
