Arborização Urbana

Centro Histórico e Praças de São Luís, Maranhão

Ariadne Enes Rocha
Organizadora

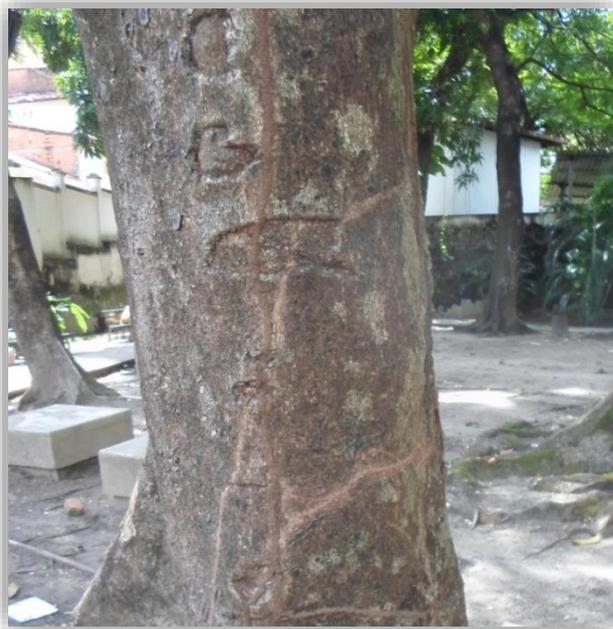
O maior percentual de indivíduos com condições sanitárias ruins foi obtido na Praça José Moreira, onde 46,43% da população (13 indivíduos) apresentou ataque de pragas e doenças. A parcela de árvores com boas condições fitossanitárias foi 53,57% (15 indivíduos). Foi constatado ataque de cupim nas árvores *Adenantha pavonina*, *Delonix regia* (Figura 63) e *Syzygium cumini*, focos de erva-de-passarinho na *Terminalia catappa* e a presença de atracadeira na *Elaeis guineensis*.

Figura 63. Tronco de *Delonix regia* atacado por cupins na Praça José Moreira, Centro da Cidade de São Luís - MA/Brasil, 2016.

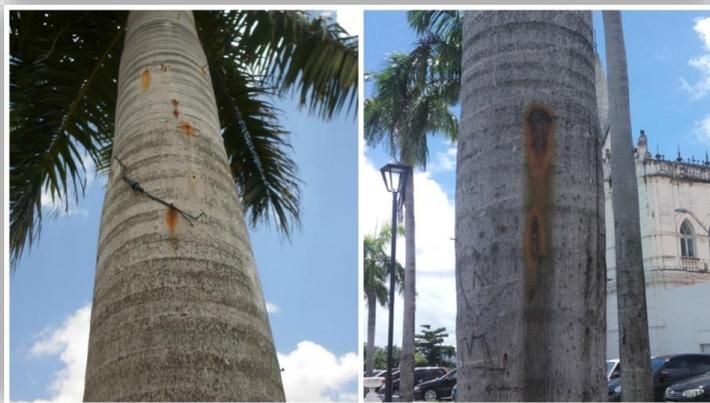
Figura 64. Lesões provocadas por pregos em troncos de *Roystonea oleracea* na Praça Gonçalves Dias, Centro da Cidade de São Luís - MA/Brasil, 2016.

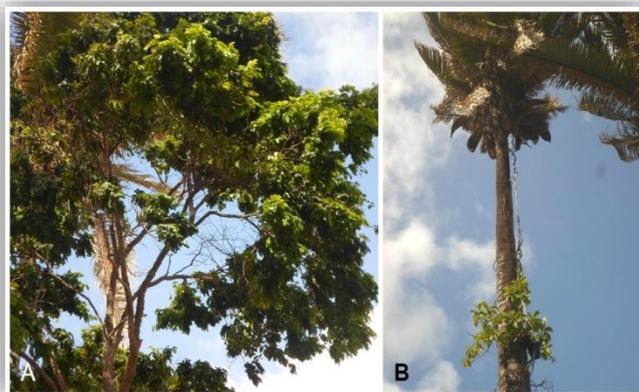
Classificadas como estando com condição sanitária ruim, as *Attalea speciosa* e as *Caesalpinia echinata* da Praça Benedito Leite estão sendo atacadas pelas parasitas atracadeira e erva-de-passarinho, respectivamente (Figura 68). O mesmo aconteceu com as *Attalea speciosa* da Praça Gonçalves Dias (Figura 69).

Figura 68. *Caesalpinia echinata* infestada por erva-de-passarinho (A) e *Attalea speciosa* atacada por Atracadeira (B) na Benedito Leite, Centro da Cidade de São Luís - MA/Brasil, 2016.

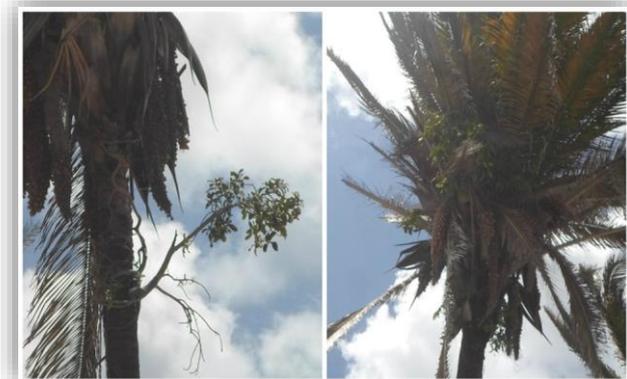
Figura 69. *Attalea speciosa* atacada por Atracadeira na Praça Gonçalves Dias, Centro da Cidade de São Luís - MA/Brasil, 2016.

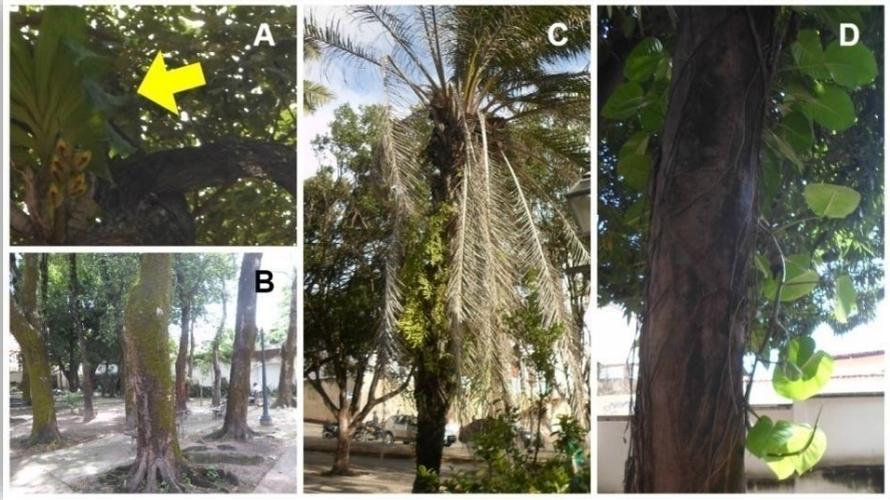
Além de plantas parasitas foram encontradas plantas epífitas, comensais e musgos em alguns indivíduos (Figura 70). É comum as árvores abrigarem plantas epífitas como bromélias, cactáceas, aráceas e samambaias que além de não serem parasitas, podem ser consideradas um bom indicador de qualidade ambiental (PORTO; BRASIL, 2013).

Figura 70. Epífitas em *Tabebuia* sp. (A) e comensais em *Elaeis guineensis* (C) na Praça João Lisboa e musgos (B) e comensais (D) em troncos de *Adenanthera pavonina* na José Moreira, Centro da Cidade de São Luís - MA/Brasil, 2016.

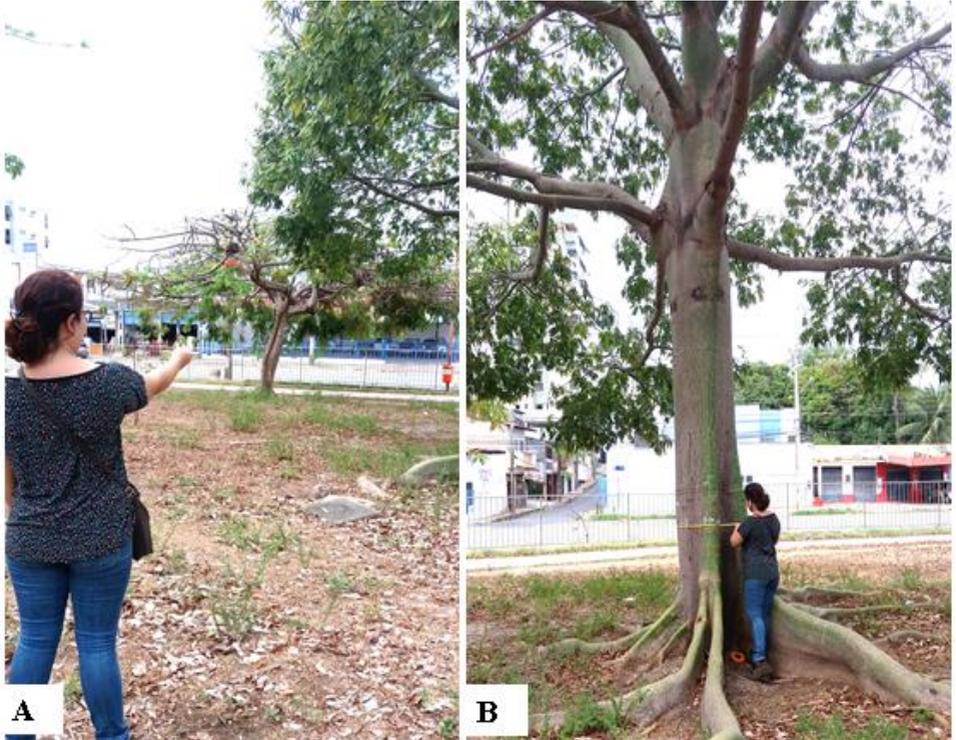
Figura 4. Mensuração da altura total, altura do fuste (A) e da circunferência à altura do peito (B), em uma Barrigudeira (*Ceiba pentandra* L. Gaerth), no Parque do menino São Luís-MA.

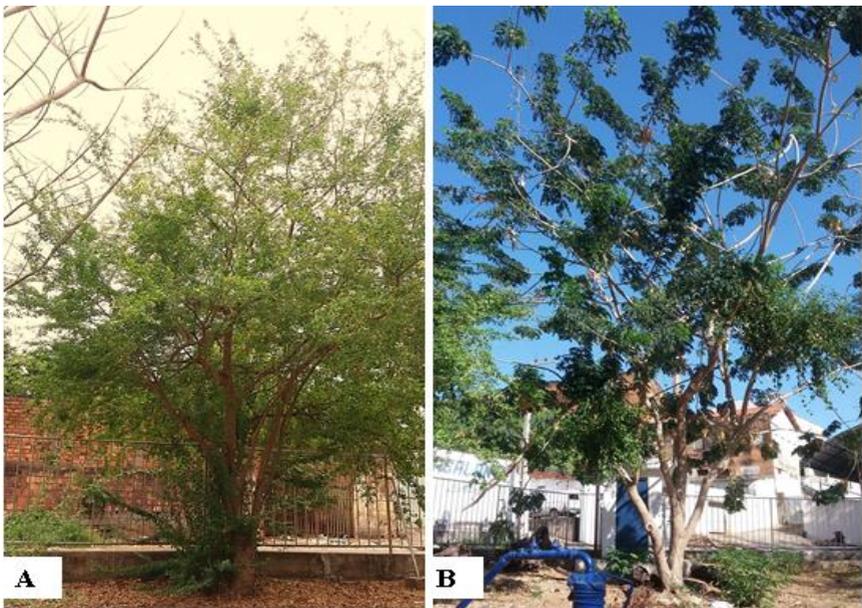
Figura 7. Espécies de maior ocorrência da família Fabaceae encontradas no Parque do Bom Menino, São Luís-MA, *Acácia obliquifolia* M. Martens & Galeotti (A) e *Albizia lebbek* (L.) Benth. (B)

Dentro da família Fabaceae também foram encontrados os indivíduos mais frequentes: as espécies *Acacia obliquifolia* M. Martens & Galeotti e *Albizia lebbek* (L.) Benth (Figura 7), esse resultado é atribuído ao fato de que a família Fabaceae está entre as maiores famílias botânicas existentes, possuindo uma ampla distribuição geográfica. De acordo com Silva e Souza (2011), a família é considerada como a de maior riqueza de espécies arbóreas nas florestas

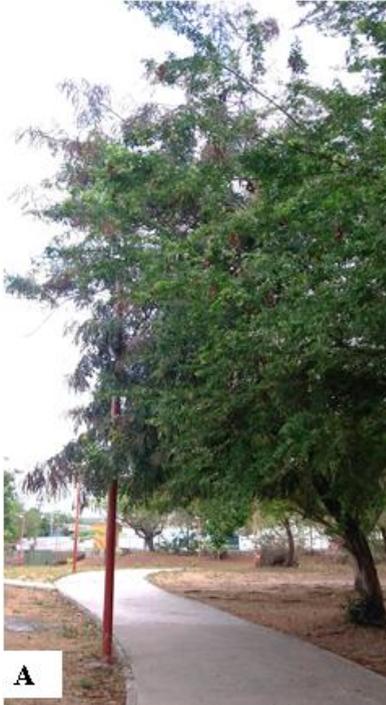
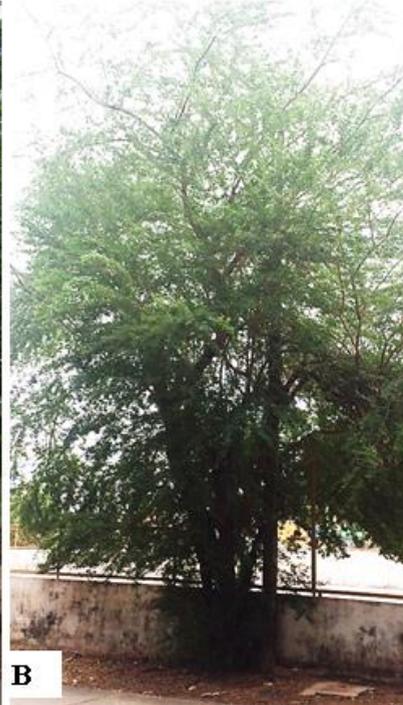
Figura 15. Copa de *Senna siamea* (Lam.) H.S. Irwin & Barneby em contato com poste de iluminação (A). Poste localizado próximo ao tronco de *Acacia obliquifolia* M.Martens & Galeotti (B) Parque do bom menino, São Luís-MA.

consiste após as grades onde algumas árvores ultrapassam as cercas e acabam fazendo contato com a fiação elétrica. Em algumas situações o contato acontece com os postes de iluminação (Figura 15).

É importante ressaltar que a arborização em locais onde a fiação é subterrânea e mesmo onde há rede de água esgoto é feita a uma distância mínima de 1 a 2m para evitar problemas com raízes obstruindo as canalizações.

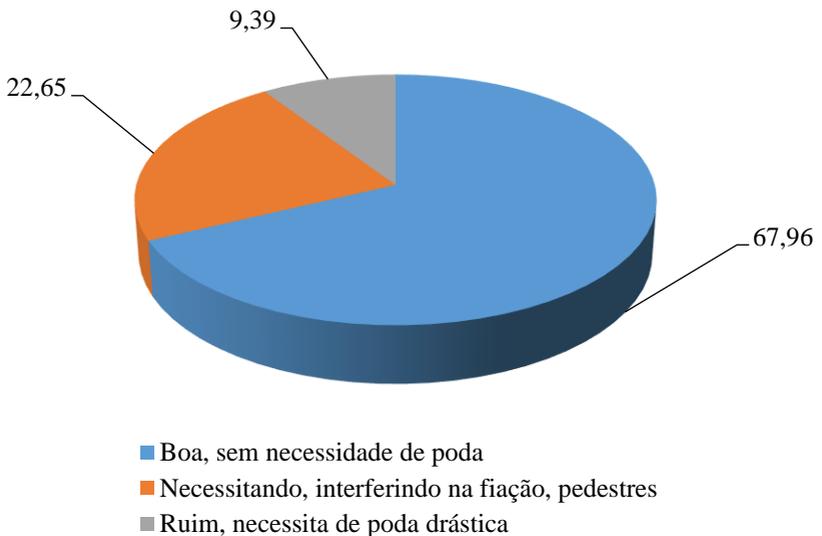
Figura 16. Percentual referente à qualidade de poda dos indivíduos observados no Parque do Bom Menino, São Luís -MA.

Com relação à qualidade de poda dos indivíduos caracterizados, foram obtidos resultados quanto à necessidade de poda, apresentando 123 indivíduos (67,96%) classificados com uma boa qualidade, 41 indivíduos (22,65%) necessitam de poda, pois estão interferindo na fiação e passagem de pedestres e 17 indivíduos (9,39%) foram considerados com qualidade ruim, necessitando de poda drástica (Figura 16).

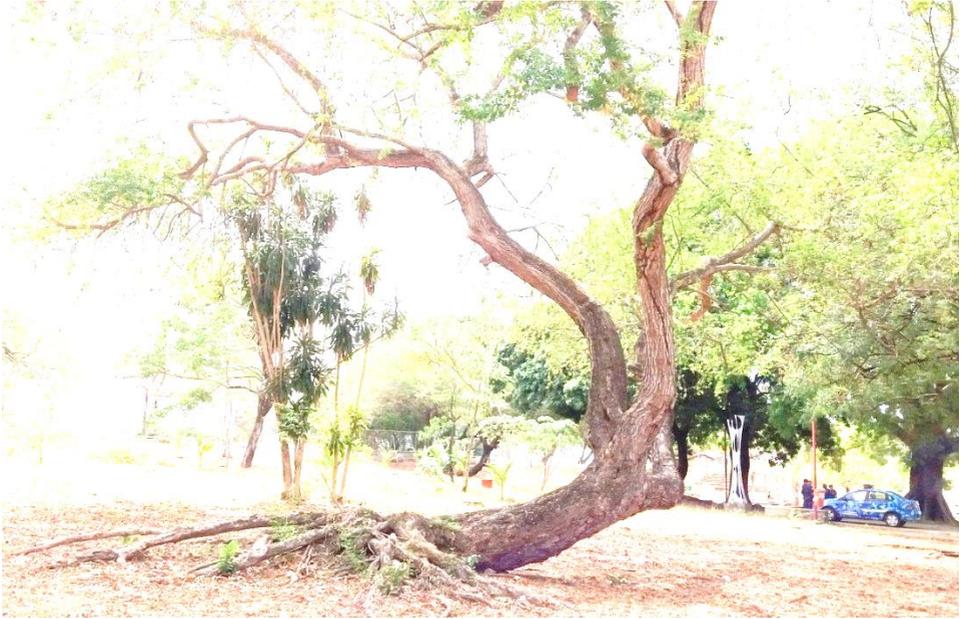
Figura 17. *Acacia obliquifolia* M.Martens & Galeotti apresentando, tombamento, raízes expostas e copa com formato distorcido resultado da má condução, Parque do Bom Menino São Luís-MA.

Diante da importância do manejo da arborização urbana presentes em parques, praças e vias públicas, o planejamento funciona como uma etapa de grande valia na manutenção das espécies. A poda é indicada com o objetivo de minimizar o conflito das árvores com construções e equipamentos urbanos, devido a infestações de pragas e doenças ou necessidade de formação e condução adequadas de mudas. A poda é uma prática exclusiva de exemplares arbóreos, excluindo assim as palmeiras (Figura 17).

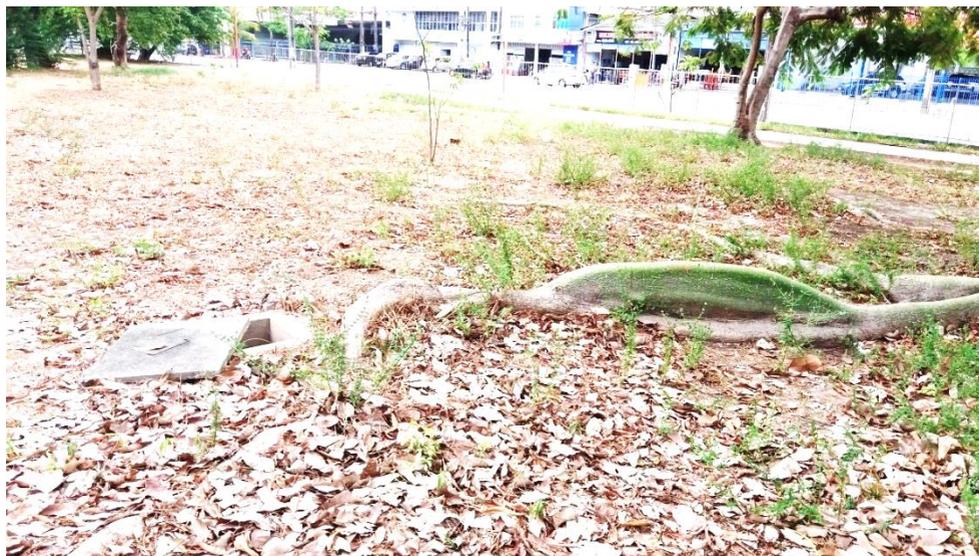
Figura 19. Raiz de *Ceiba pentandra* L. Gaerth em contato com ponto de rede elétrica subterrânea, Parque do Bom Menino São Luis-MA.

Além disso Pereira (2016) afirma que os danos causados a muros, calçadas, redes elétricas e hidráulicas, a proximidade das árvores de edificações pode ser um limitante ao seu desenvolvimento radicular, e junto a isso os danos causados a elas por podas inadequadas, para evitar que avancem em direção às edificações, provocam a desestabilização da planta, tornando-a mais suscetível a queda (Figura 19).

Segundo Paixão (2016), árvores nessa condição representam risco às pessoas, com isso ressalta-se a importância de se realizar um planejamento para a inserção das árvores em locais corretos, levando em consideração fatores como as exigências das espécies, seu porte e o afastamento das edificações, e a necessidade de se dispor de equipes que realizem a manutenção adequada dessas (PAIXÃO, 2016).

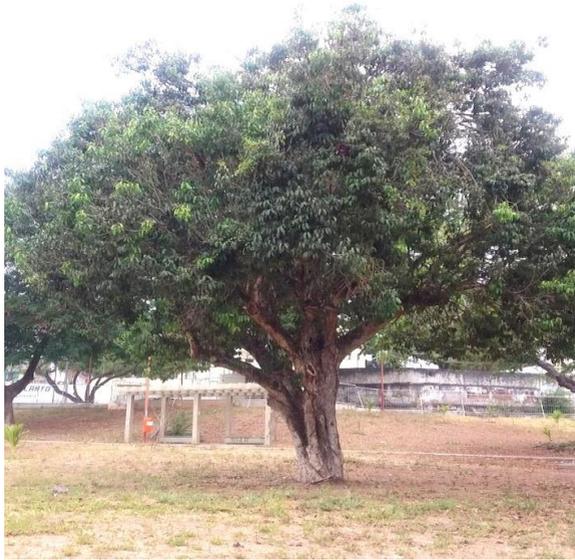
Figura 20. Espécie *Syzygium cumini* (L.) Skeels apresentando distanciamento maior que 3 m das edificações observadas no parque do bom menino, São Luís-MA.

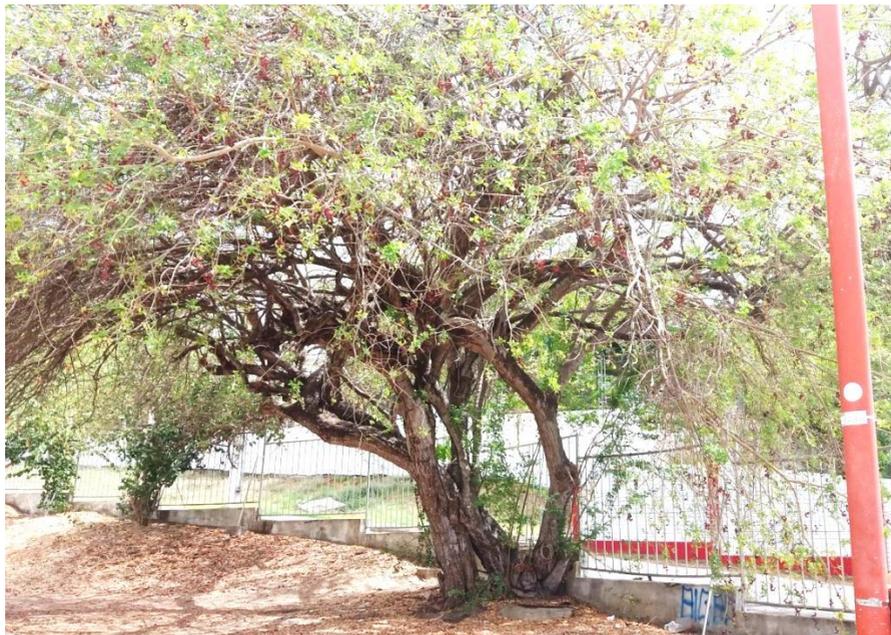
Figura 21. Espécie *Acacia obliquifolia* M.Martens & Galeotti, em contato direto com grade e mureta, Parque do Bom Menino São Luís-MA.

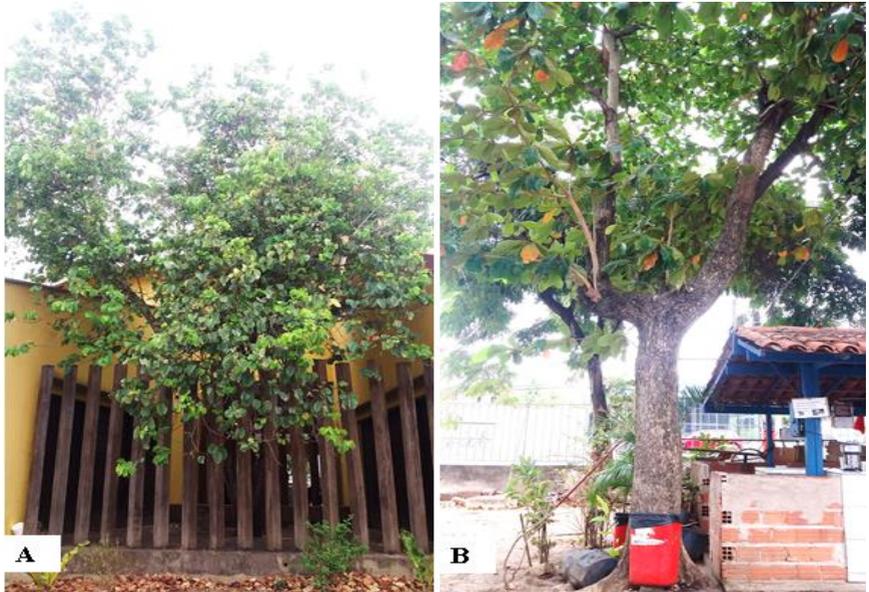
Figura 23. Espécie *Bauhinia variegata* (A), copa em contato com prédio (Sala de apresentações) e *Terminalia catappa* L. (B) com sua copa avançando sobre a lanchonete, porém sem contato Parque do Bom Menino, São Luís-MA.

indivíduos com porte (conjunto altura e copa) grande, foram poucos os casos de conflito com edificações (Figura 23).

Mesmo com a pouca quantidade de conflitos das copas com as edificações, estes devem ser analisados para que futuramente não causem danos as edificações circundantes. Diante disso é importante ressaltar a importância do bom planejamento e manejo de podas das áreas verdes nas cidades, pois quando feitos de forma adequada proporcionam, no médio e longo prazo, o correto desenvolvimento de tais ambientes (CARO et al., 2011).

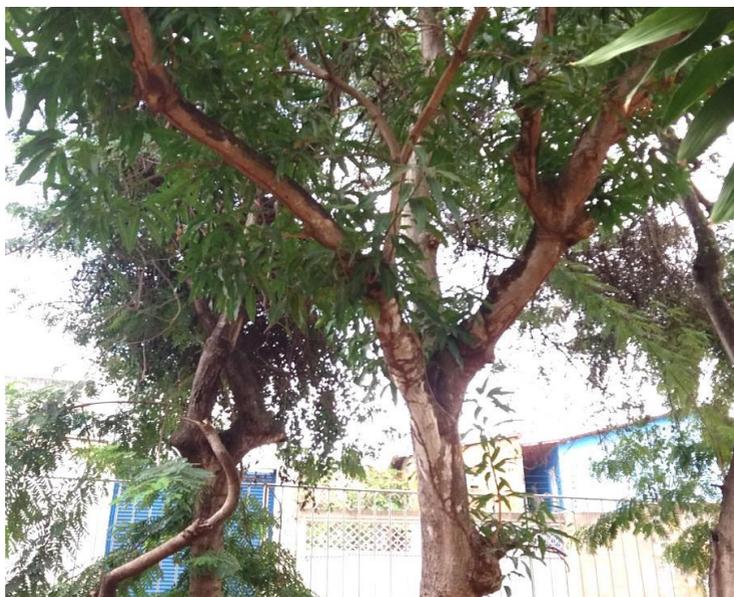
Figura 25. Espécie *Mangifera indica* apresentando ataque de cupins, Parque do Bom Menino, São Luís-MA.

O percentual de árvores infestadas mostrou-se elevado (Figura 25). A depender da intensidade do ataque, os cupins podem danificar a árvore seriamente e até mesmo levá-la a morte, já que se alimentam da parede celular encontrada na madeira e folhas (MATOS et al, 2010). Dessa forma se faz necessária a diversificação de espécies presentes nas áreas verdes urbanas, pois em ataques severos as espécies suscetíveis em maior número passam a apresentar risco de perda (Figura 26). Assim, a diversidade garante maior proteção das espécies.

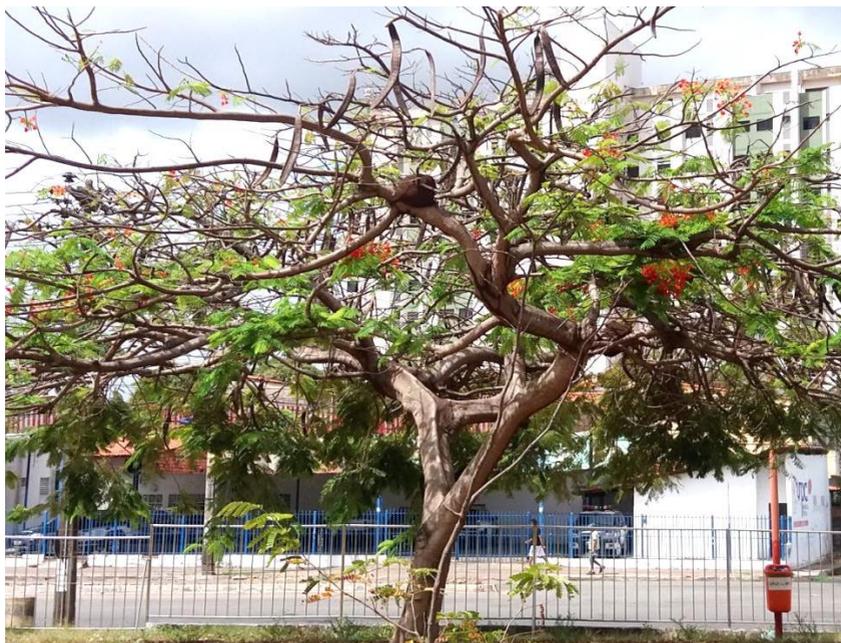
Figura 26. Espécie *Delonix regia* com infestação de cupins em sua copa, Parque do Bom Menino São Luís-MA.

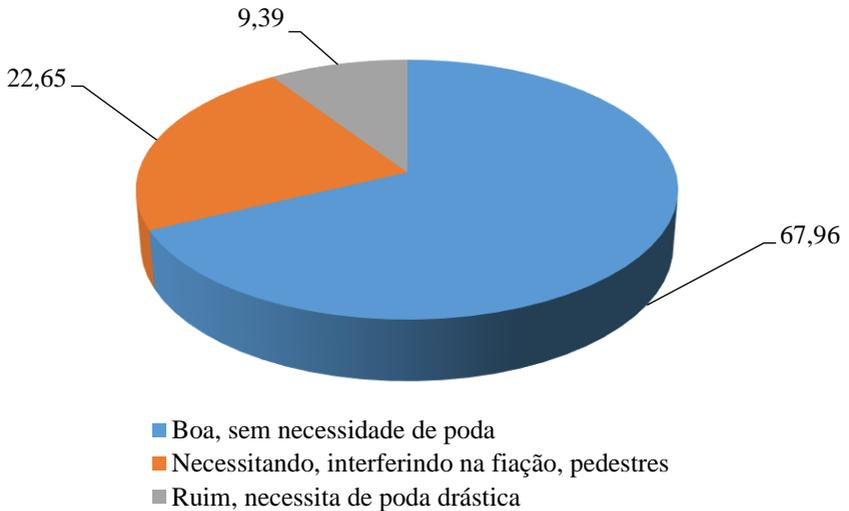
Figura 27. Percentual referente à qualidade da poda dos indivíduos observados no Parque do Bom Menino, São Luís-MA.

A qualidade de poda dos 181 indivíduos analisados, demonstraram que 67,96% possuem uma boa qualidade de poda, 22,65% estão necessitando de poda, pois estão interferindo na fiação, pedestres e 9,39% foram classificadas como ruins, com a necessidade de poda drástica (Figura 27).

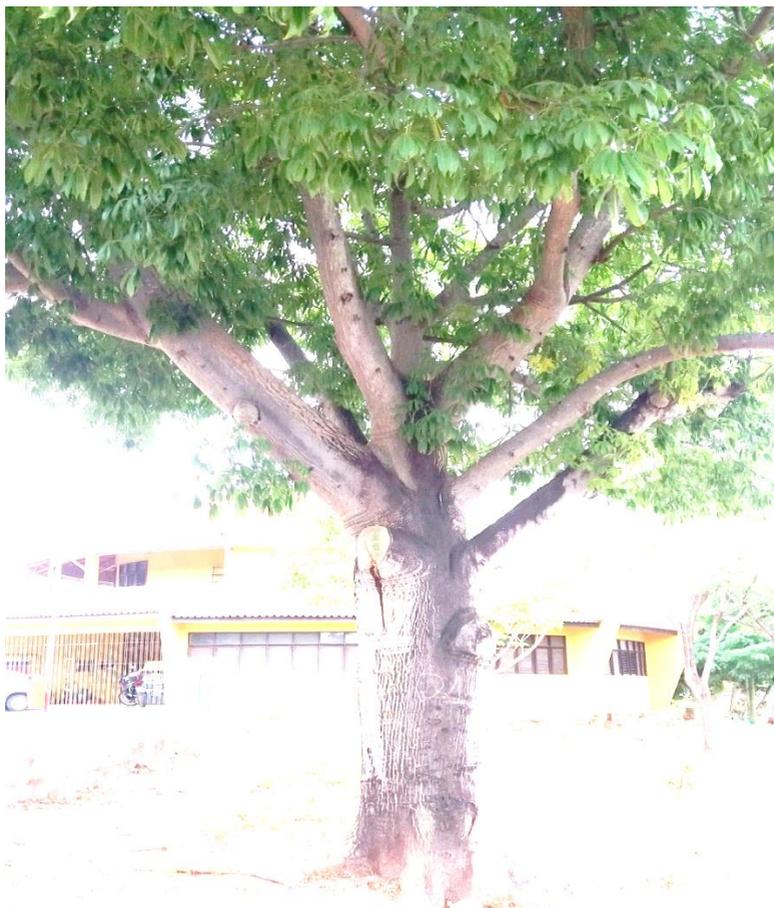
Figura 28. Calo cicatricial presente em *Ceiba pentandra* L. Gaerth, Parque do Bom Menino, São Luis-MA.

Quanto à época de poda, os autores advertem que somente o período de atividade biológica completa é capaz de formar o calo cicatricial (Figura 23), assim a época da poda mais adequada seria aquela em que o tempo de reação da árvore seria reduzido, sendo o começo da estação de crescimento até o verão. Em citação a Kiebalso e Koelling (1975) tem-se que à época mais apropriada seria o final do inverno ou início da primavera.

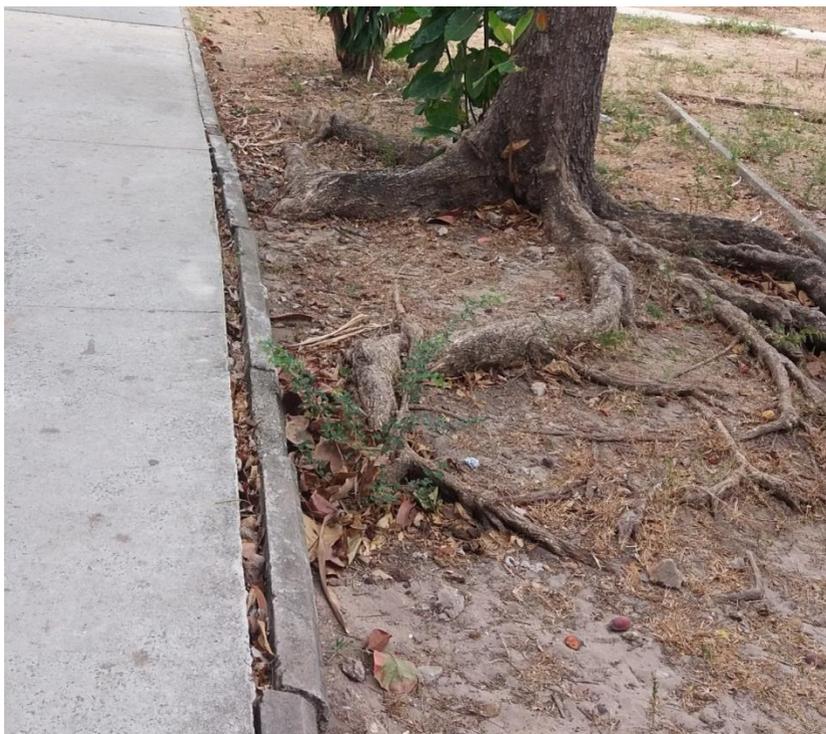
Figura 30. Amendoeira com raízes expostas com início de dano ao calçamento, Parque do Bom Menino, São Luís-MA.

O plantio de mudas de árvores próximas às calçadas requer covas de dimensões adequadas ao desenvolvimento de suas raízes evitando que as mesmas aflorem e causem danos às áreas construídas. Dessa forma é necessário ter o conhecimento prévio a cerca das espécies plantadas para que no futuro não ocorram problemas com as raízes quebrando calçadas, meios fios ou guias e muros (Figura 26). Assim espécies com sistema radicular pivotante, profundo e não volumoso devem ser selecionadas em detrimento daquelas com raízes superficiais ou tabulares, evitando os prejuízos causados às canalizações, calçamentos das vias públicas, fundações de prédios, muros, etc (PEREIRA, 2016).

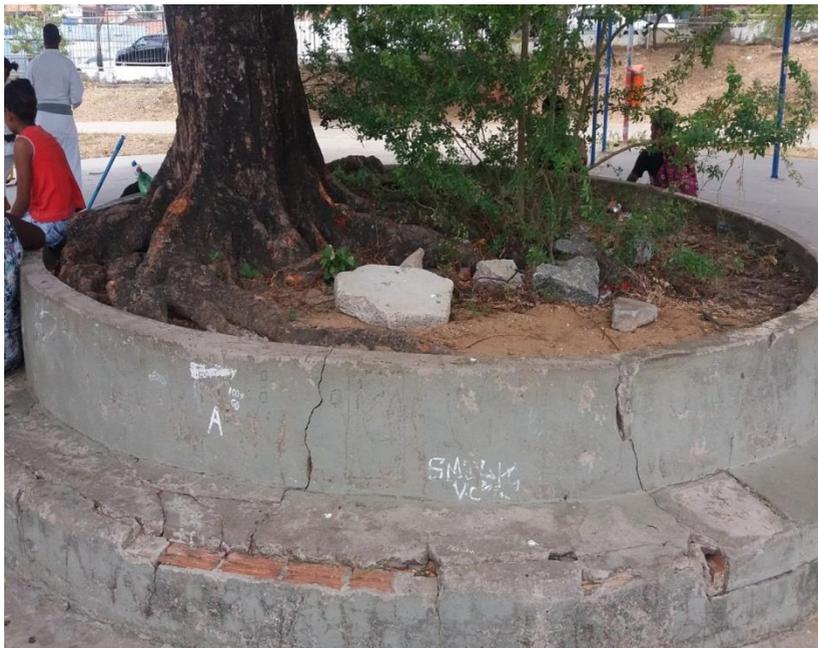
Figura 31. Espécie *Aderanthera pavonina* causando danos ao canteiro, devido seu tamanho reduzido e má localização, Parque do Bom Menino São Luís-MA.

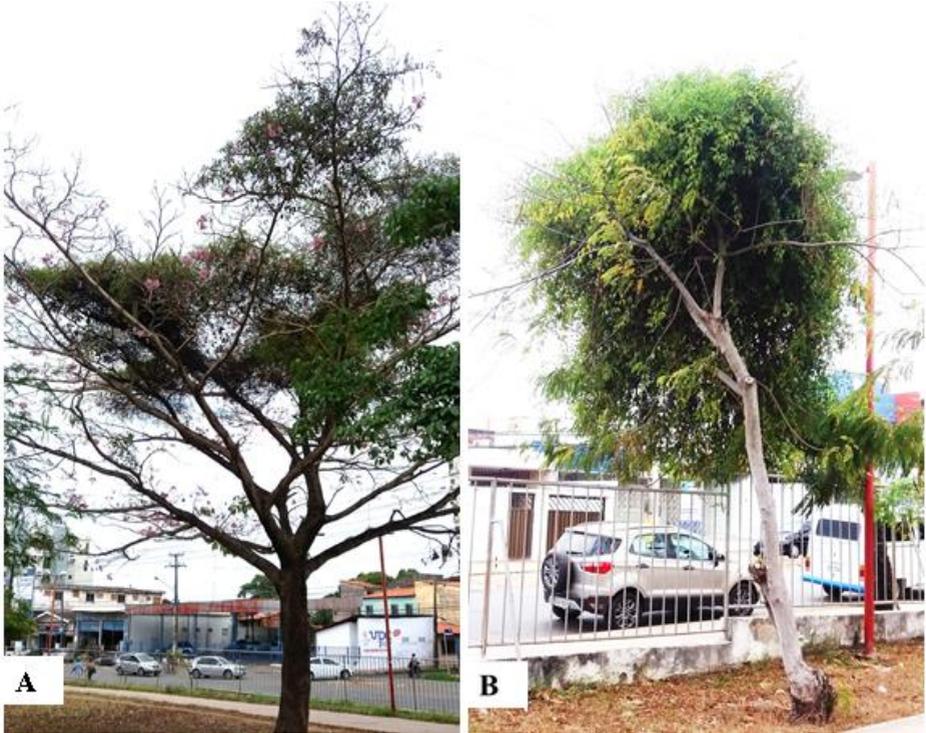
Figura 33. Árvores com infestação de parasitas em suas copas, espécies *Tabebuia impetiginosa* (Mat. ex DC.) (A) e *Senna siamea* (B), Parque do Bom Menino, São Luís-MA

No que concerne à ocorrência de parasitas (erva de passarinho) na copa dos indivíduos, observou-se que 74,03% das arvores não apresentaram parasitas e 25,97%, mostraram presença de parasitas em suas copas (Figura20), algumas em estágio avançado desfigurando e oprimindo o hospedeiro (Figura 32).

Apesar de não existirem trabalhos que quantifiquem os danos causados pela erva-de-passarinho nas regiões brasileiras, relatos sobre outras espécies ou gêneros da família das lorantáceas em outros países dão uma ideia sobre os inúmeros danos que estas plantas causam aos seus hospedeiros. Estudos têm sido desenvolvidos visando o combate desses parasitas, porem os tratamentos culturais de poda, utilização de fogos prescritos ou queimas controladas e utilização de herbicidas são os mais utilizados (ROTTA, 2001). O

controle biológico apresenta-se, também, como uma alternativa a ser explorada (Figura 33).
