UNIVERSIDADE ESTADUAL DO MARANHÃO  
CENTRO DE CIÊNCIAS TECNOLÓGICAS  
CURSO DE ARQUITETURA E URBANISMO

**REABILITAÇÃO DE RUÍNAS COMO INSTRUMENTO DE CRIAÇÃO DE CIRCUITO  
TURÍSTICO EM CENTROS HISTÓRICOS**

Monografia apresentada ao Curso de Arquitetura e Urbanismo, da Universidade Estadual do Maranhão - UEMA, como requisito para obtenção do grau de bacharel em Arquitetura e Urbanismo.

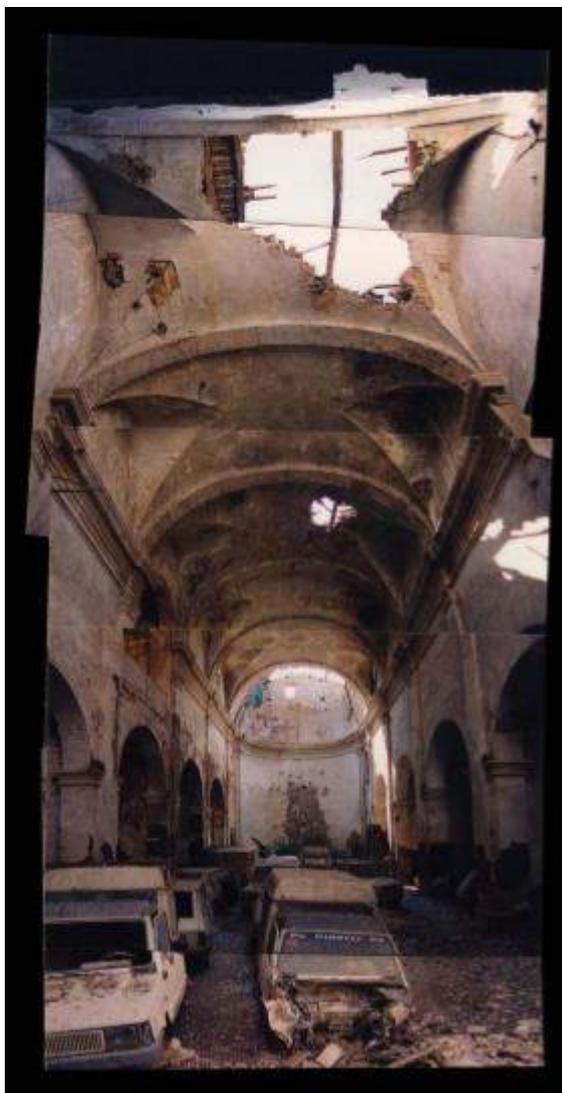
Figura 6 - Nave central antes da reabilitação.

Segundo Rosa (2016) em 1912, devido ao estado delapidado da igreja, os objetos de adoração foram movidos para a paróquia de Santpedor. Sem qualquer alusão aos motivos religiosos nem a utilização de igreja, o tempo encarregou-se de a deixar totalmente abandonada e num estado de ruína. (CLOSES, 2015 Apud ROSA 2016, p. 79) Funcionou até 1936 para celebração de cultos tendo seu estado agravado em 1979 pela chuva de granizo que atingiram a região, provocando a danos no telhado, que sem a proteção adequada teve a ação contínua das intempéries agindo sobre tal edifício.

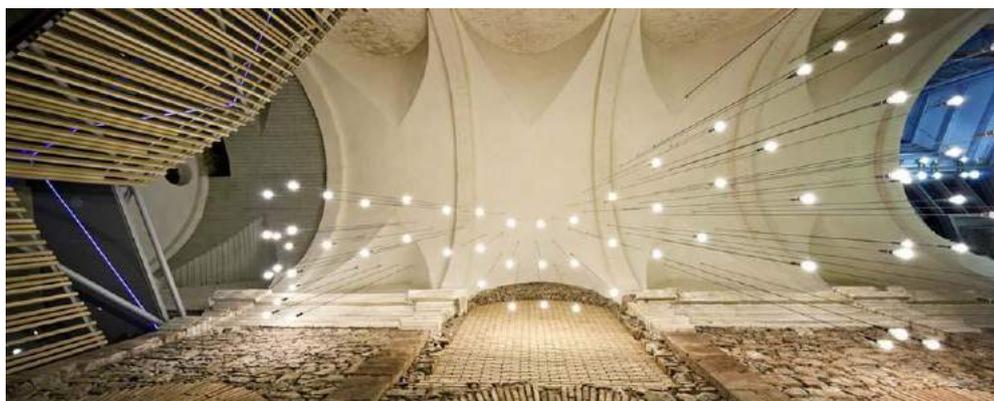
Figura 9 - Cobertura da nave da igreja.

A ausência de parte da cobertura da cúpula proporcionou a implantação de uma nova, em vidro, que continuou permitindo a entrada de luz natural que originalmente não dispunha. Essa nova característica trouxe uma nova perspectiva ao local, por usar a transparência como potencializador da sensação de que não existe diferenciação entre estar dentro e fora da igreja e utilizar as aberturas do teto como um jogo de feixes de luz nas paredes de pedra.

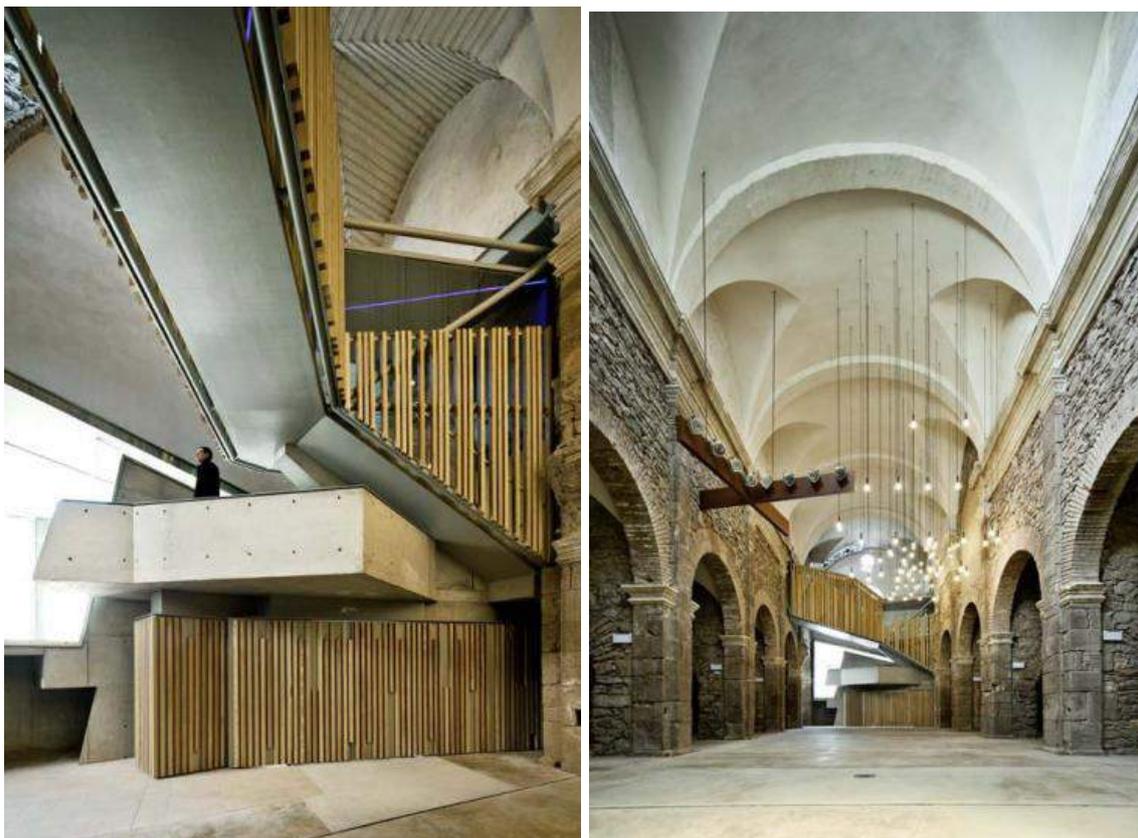
Figura 10 - Área da entrada com rampas e escada e nave central.

Já na parte externa da fachada principal, o arquiteto, propôs a implantação de uma estrutura em aço, vidro e madeira que serviu para reforçar o partido arquitetônico defendido entre a adaptação do novo uso com materiais contemporâneos mesclados

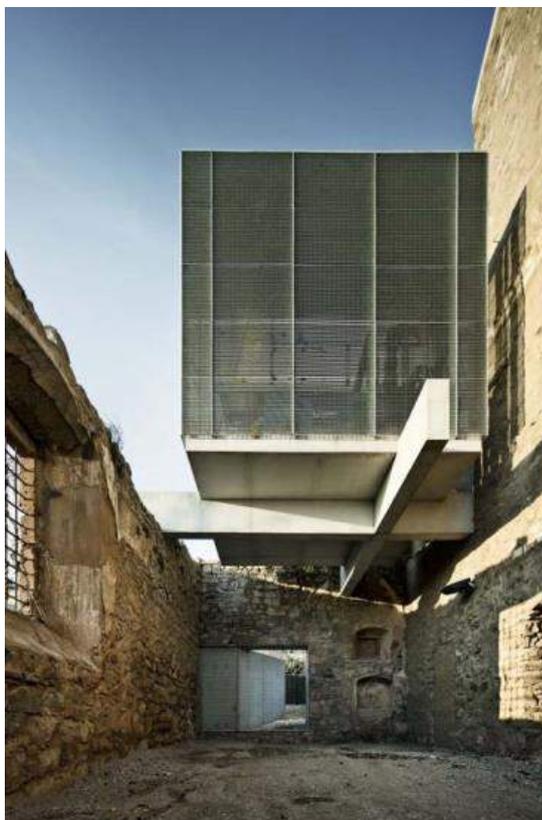
Figura 11 - Caixa flutuante anexa à igreja destinada aos equipamentos técnicos.

Com a nova demanda se fez necessária a ampliação da estrutura para suporte técnicos e administrativos e como receberá futuramente os arquivos históricos da cidade nos pavimentos superiores, Closes criou novas áreas anexas localizadas no interior e exterior do edifício, afim de preservar o espaço da nave para contemplação da beleza e circulação de público.

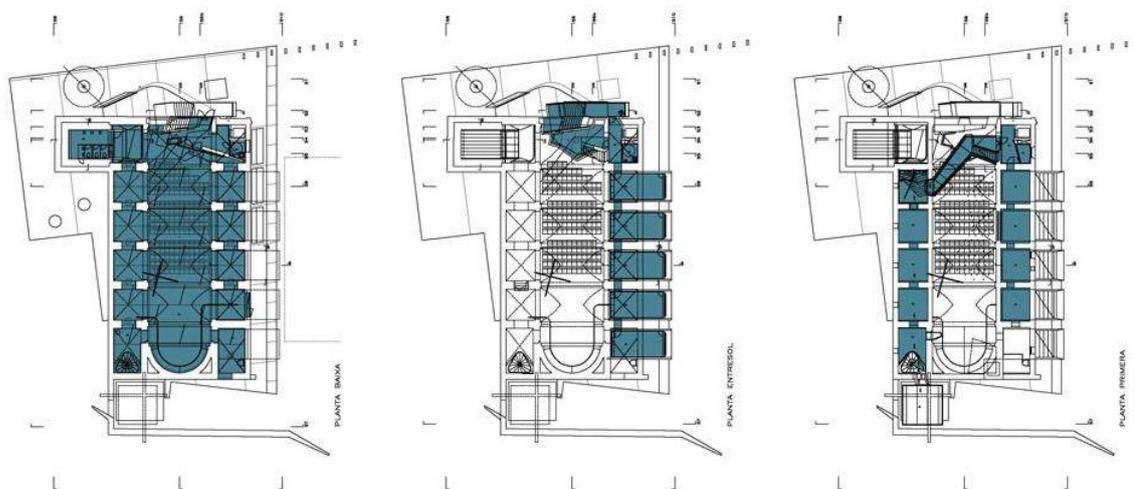
Figura 22 - Planta de piso, 1º pavimento e 2º pavimento.

A parte construtiva da intervenção foi feita em duas fases. A primeira que consistia na reabilitação da cobertura e no reforço estrutural da edificação, que não tinha capacidade de suprir as novas necessidades. E a segunda que serviu para a conversão da igreja em auditório, centro cultural e na ampliação para os novos ambientes. A construção para o arquivo público e dois novos andares será feita futuramente.

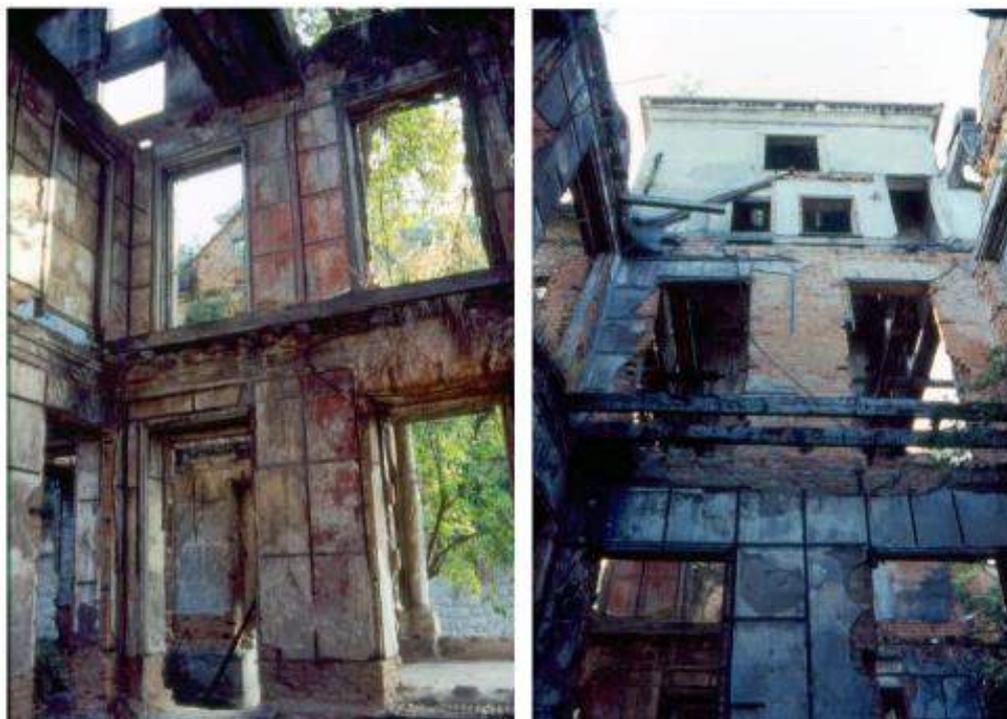
Figura 55 - Fotos internas do palacete antes da intervenção que mostram a ausência do piso do pavimento superior e do reboco e do telhado.

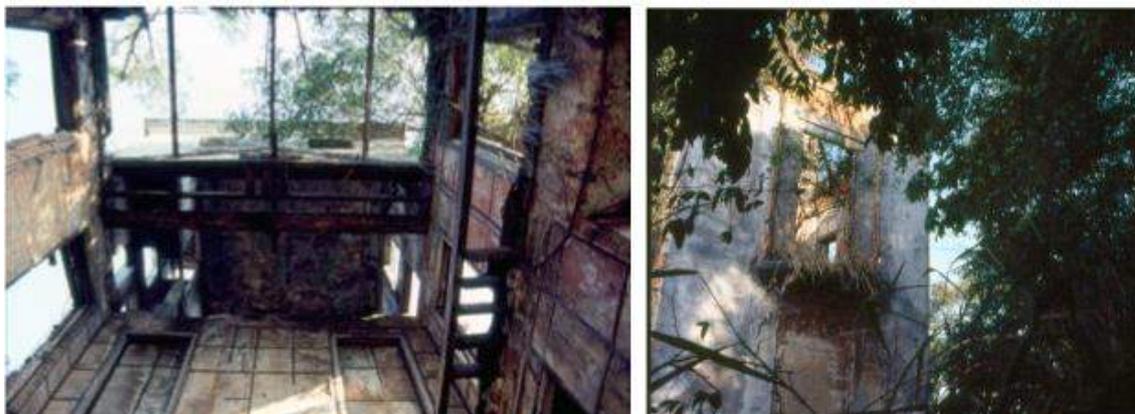
Figura 77 - Fotos internas da casa que mostra a ausência das esquadrias e telhados.

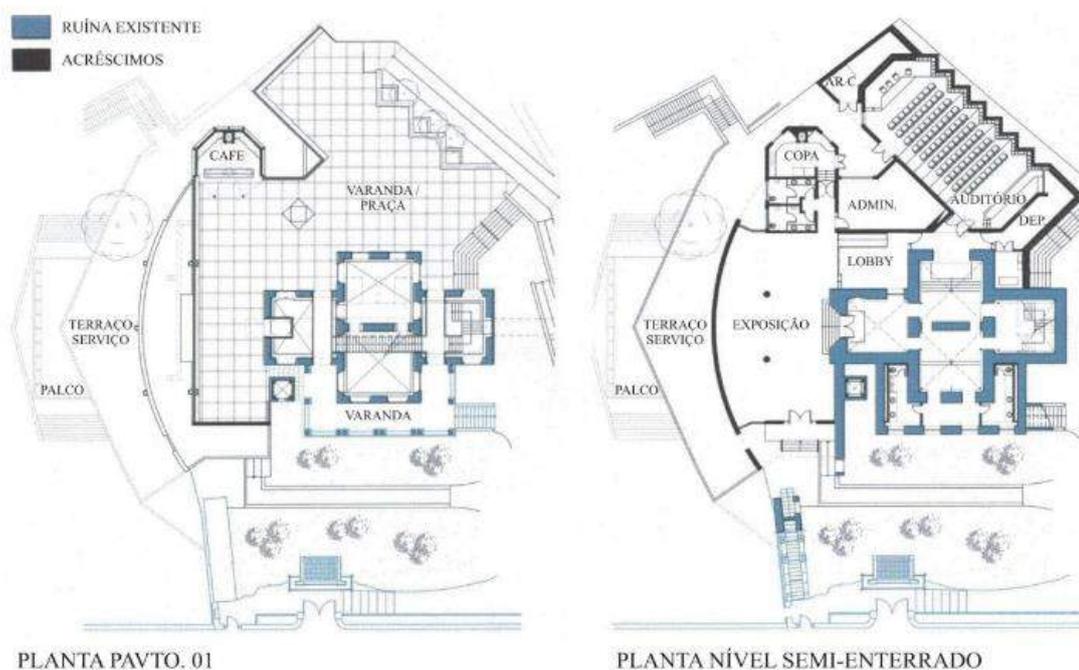
Figura 88- Plantas primeiro pavimento e nível semi-enterrado.

O programa previsto deveria conter salas de exposição temporárias, cafeteria, áreas de convívio com ligação a um palco na área externa, administração, serviços e sanitários. A intenção do fomento à reabilitação da área era trazer ao bairro o prestígio cultural que outrora tinha e levar o lazer para essa região.

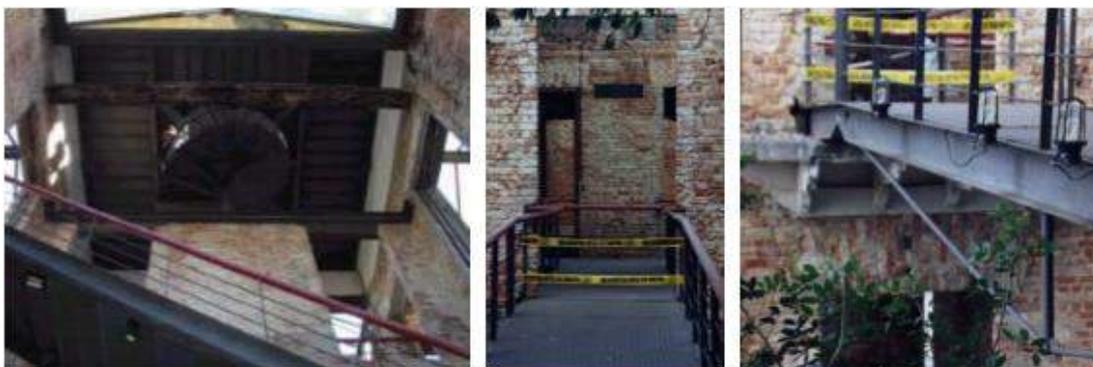
Figura 99 - Fotos internas da casa depois da intervenção.

Com a ausência do telhado e das esquadrias foram acrescentadas estruturas metálicas e vidros laminados para que continuasse favorecendo a entrada de luz natural. A solução para a falta do piso do primeiro pavimento foram os acréscimos de algumas passarelas e escadas metálicas, que junto das estruturas do telhado serviram de reforço estrutural para estabilização do edifício e contribuíram esteticamente que junto das paredes de tijolos deu um ar de contemporaneidade pretendida e até possível reversibilidade defendida nas cartas patrimoniais.

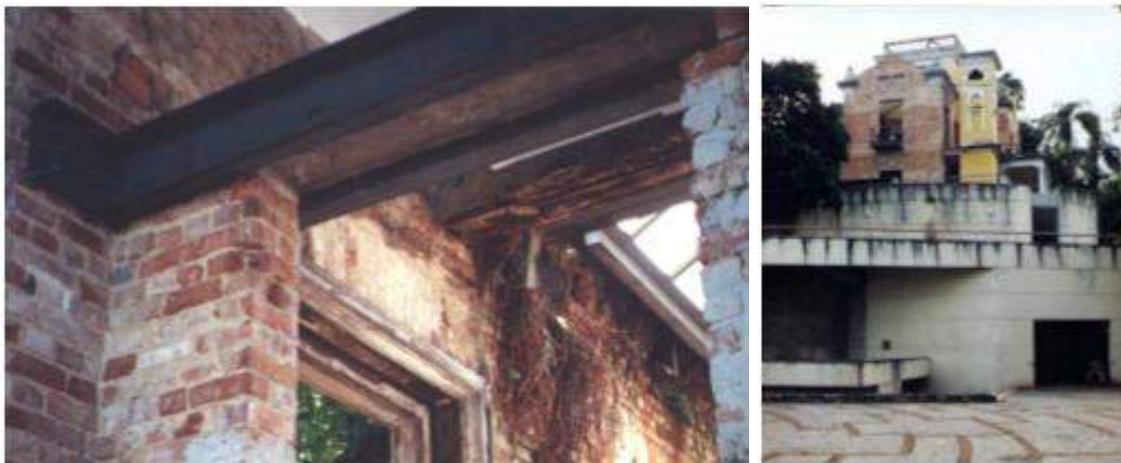
Figura 101 - Foto das ligações parafusadas e da torre transformada em caixa d'água.

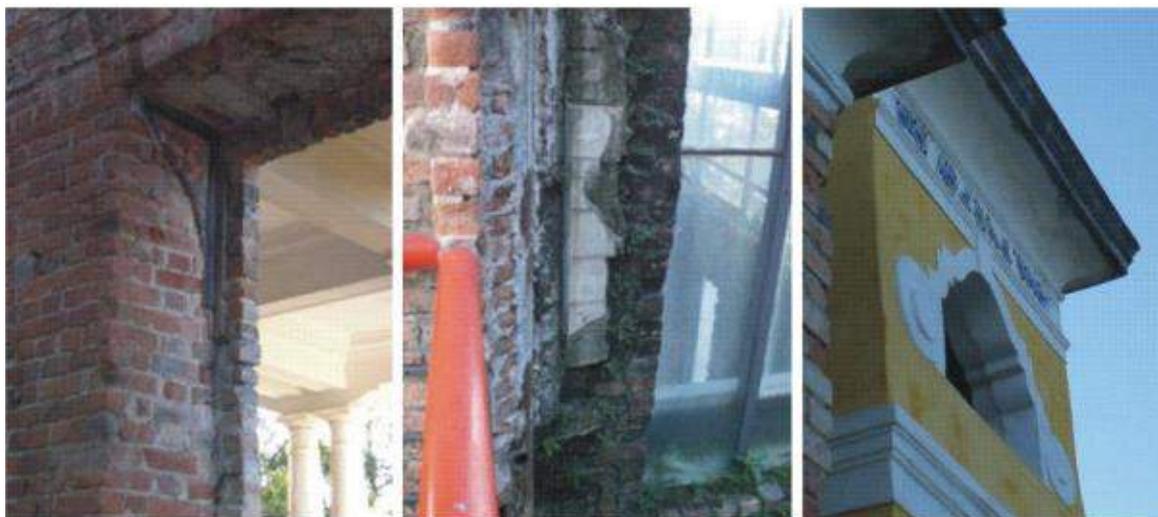
Figura 112 - Fotos dos acabamentos arruinado e restaurado da torre.

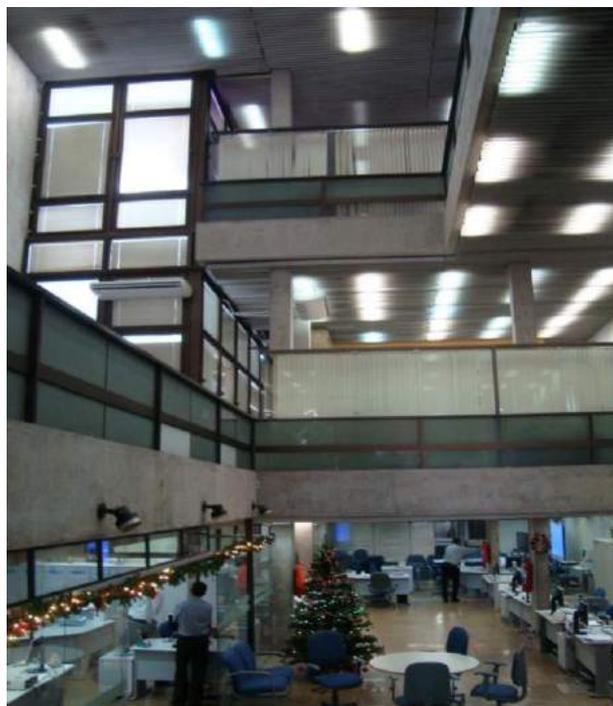
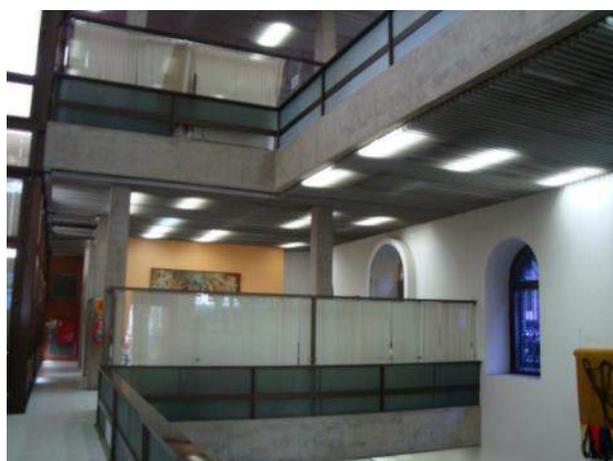
Figura 167 -Fotos interna do Solar São Luís depois da intervenção.

Os arquitetos vendo a necessidade de melhor aproveitamento da parte interna propuseram a criação de mais um ambiente, o subsolo, que foi feita aproveitando a topografia da área. Foram refeitas as esquadrias em madeiras similares aos originais antes do incêndio e nas fachadas foram feitos retoques nos azulejos desgastados pela ação do tempo ou acrescentadas réplicas em locais nos quais não mais dispunham, ou em virtude da degradação causada pelo incêndio ou pela própria vandalização do mesmo através de roubos das peças.

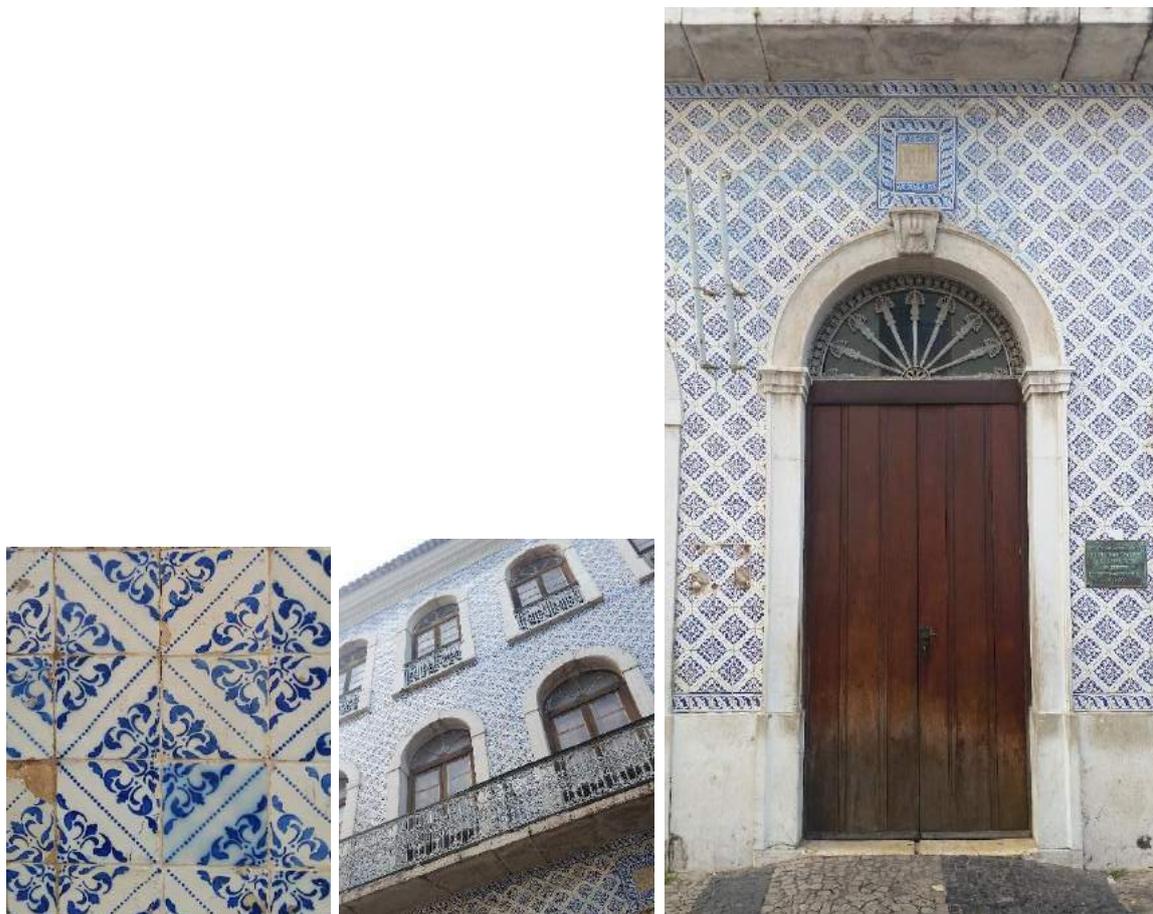
Figura 17 - Foto dos azulejos da fachada e das esquadrias depois da intervenção.

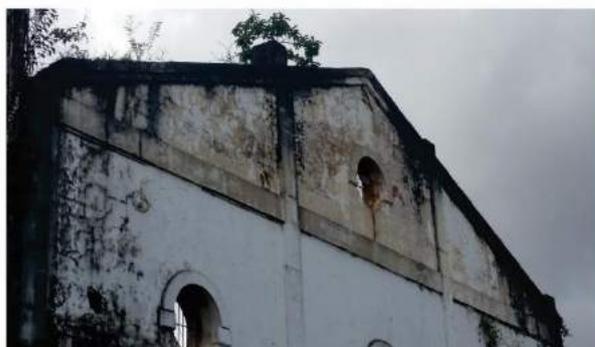
Fig. 56: Vegetação interna.  
Fonte: Autora, 2018.

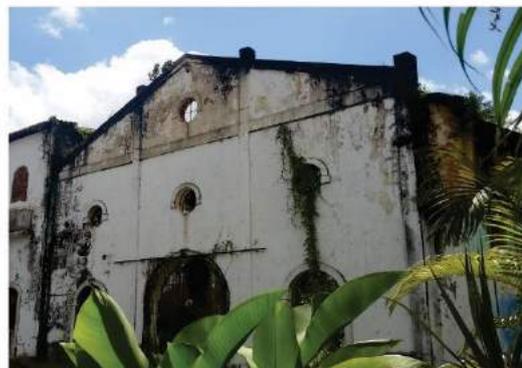
Figura 57: Deterioração da argamassa.  
Fonte: Elaborado pelo autora, 2018.

Pela Figura 51 é possível notar a ausência total da cobertura e a presença de vegetação dentro do perímetro do galpão. A fachada principal conta também com a presença de vegetação e a pintura começa a apresentar sinais de desgastes em virtude das infiltrações, como pode ser vistos nas Figuras 49, 53 e 55. Entretanto, na fachada lateral é possível notar a falta total da pintura podendo ser observado na Figura 52. Os vãos da fachada principal exibem vegetações e deteriorações das vedações dos gradis de ferro. Na Figura 52 e 54 pode-se ver os vãos das laterais apresentando vedação por alvenaria (em boa parte deles), madeira e gradis de ferro. Na parte interna do galpão é possível notar o começo do processo de deterioração da pintura e alguns trechos a falta de argamassa.

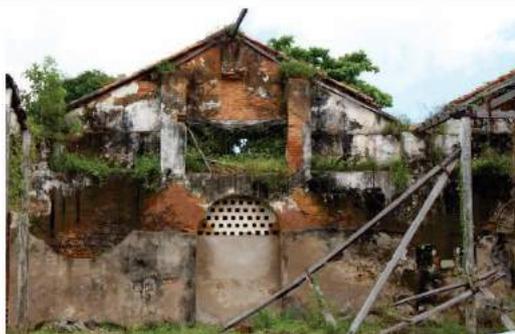
Figura 59: Deterioração da fachada interna.  
Fonte: Elaborado pelo autora, 2018.

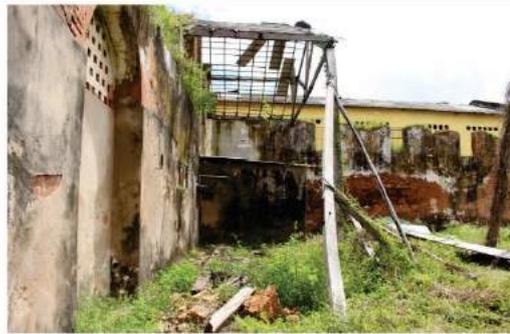
Figura 60: Presença de vegetação.  
Fonte: Elaborado pelo autora, 2018.
